| Restauração do pavilhão, cúpula metálica e luneta equatorial de 32 cm – conjunto arquitetônico do Museu de Astronomia e Ciências Afins - MAST | 273 | CONSERVAÇÃO E RESTAURAÇÃO |
| Marcus Granato, Jusselma D. de Brito, Cristiane Suzuki | | |

| Restoration of Pavilion, Metal Dome and 32cm Equatorial Telescope - Astronomy and Related Sciences Museum (MAST) Architectural Complex | 273 | CONSERVATION AND RESTOURATION |

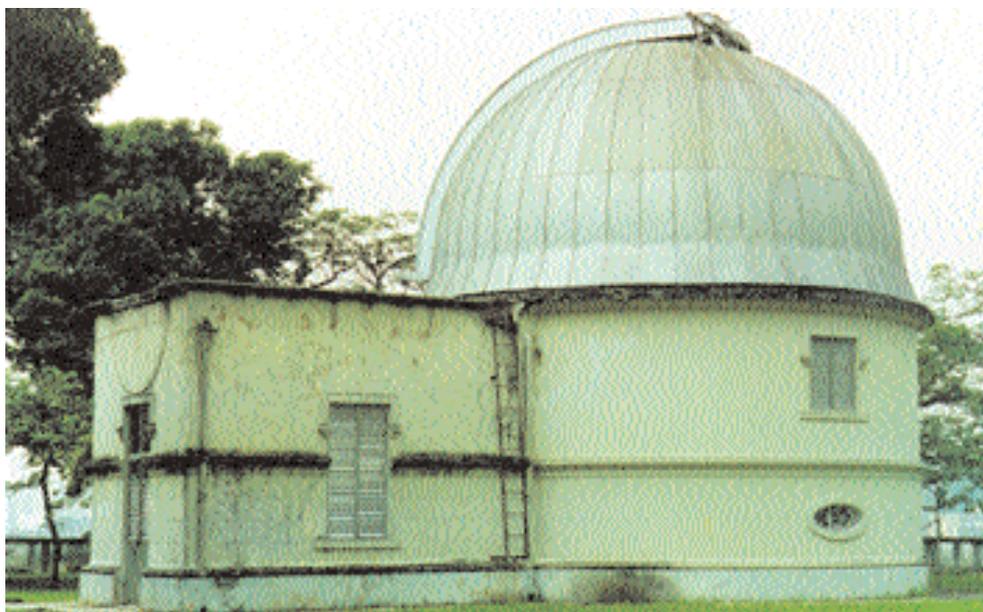
Figura 4 – Aspecto externo do Pavilhão da Luneta Equatorial de 32 cm antes de ser restaurado, década de 1990 (MAST, Arquivo Iconográfico, autor desconhecido).

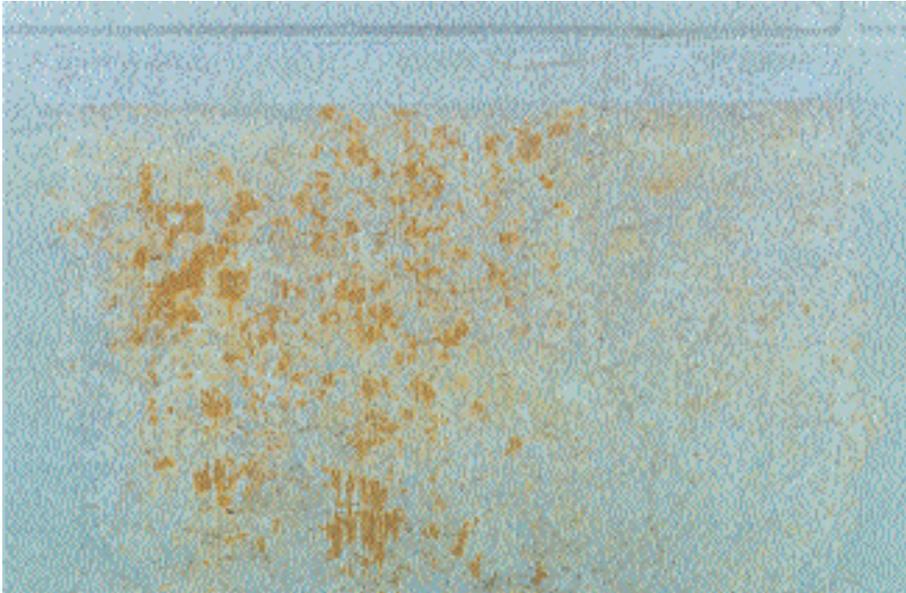
A Figura 5 apresenta uma imagem do resultado das prospecções em que estão identificados fragmentos da pintura original (amarelo-claro) e da segunda camada (amarelo-ocre).

Figura 5 – Fragmentos da pintura original (amarelo-claro) e da segunda camada (amarelo-ocre), (MAST, Arquivo Iconográfico, foto Durval C. Reis).

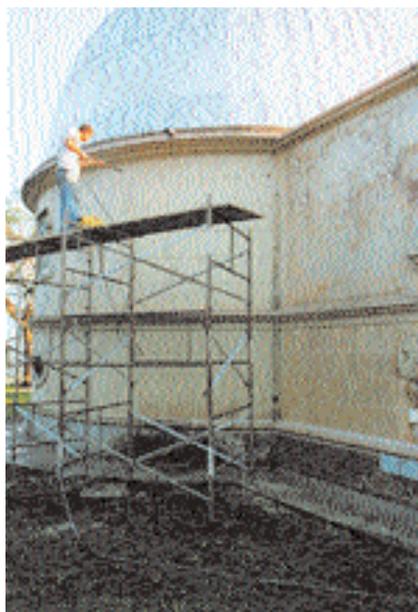
Figura 6a – Lavagem das alvenarias.

Intervenção – demolição das argamassas de revestimento desagregadas ou mal executadas. Correção das trincas e fissuras pela aplicação de massa de cola PVA e cimento branco, a fim de assegurar a consolidação estrutural das alvenarias; execução de argamassas de revestimento nas áreas afetadas, com recuperação de frisos, ornatos e cimalkas, inclusive texturas lisas e ásperas com argamassa à base de cal, areia e cimento branco; recuperação cuidadosa do relógio de sol na fachada do pavilhão e instalação de uma cantoneira de madeira, confeccionada a partir do modelo original existente no acervo do museu.

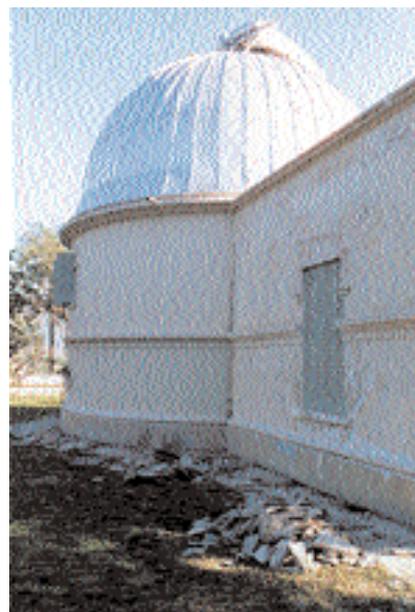
Diagnóstico – a calçada de argamassa que contorna a edificação não fazia parte do conjunto original, segundo a iconografia encontrada. Apresentava frisos de desenhos geométricos facilmente reproduzíveis. Estava completamente trincada, possuía trechos deformados por raízes de árvores e também manchas de sujeira e umidade.

Figura 6b – Demolição do calçamento.

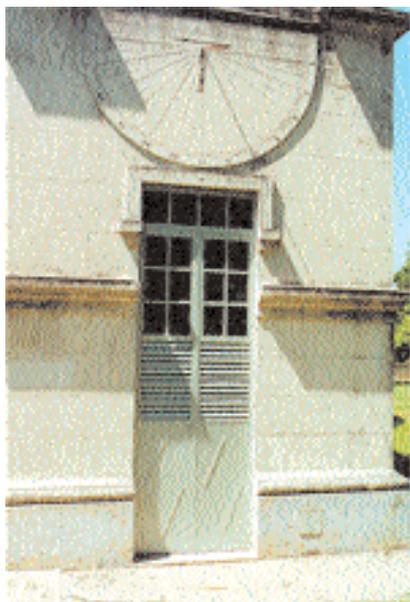
Figuras 6c – Nova esquadria (porta) instalada.

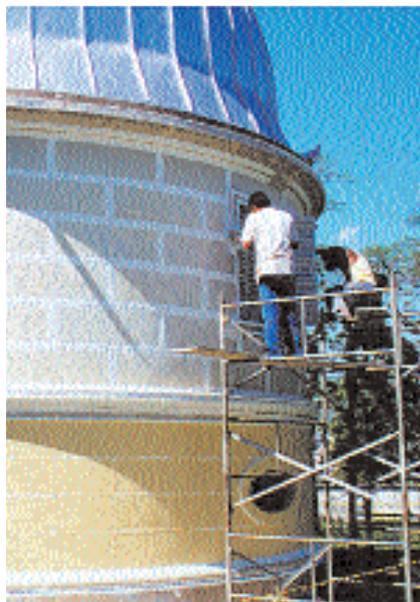
Figuras 6d – Pintura da fachada (MAST, Arquivo Iconográfico, fotos Durval C. Reis).

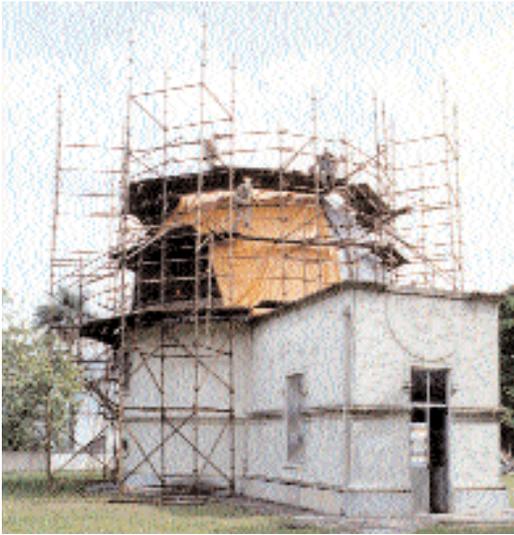
Figuras 7a – Montagem dos andaimes na parte externa do pavilhão.

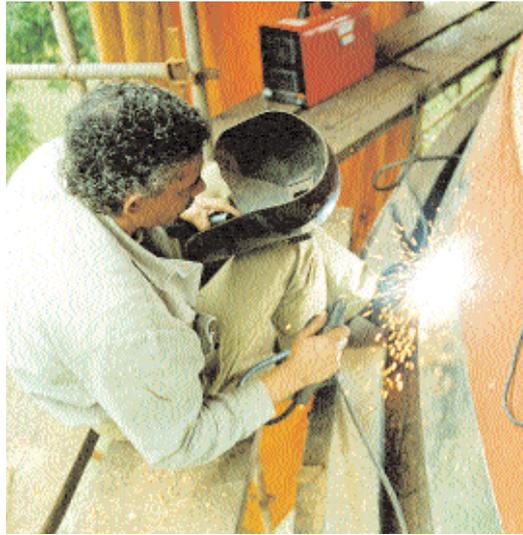
Diagnóstico – acreditava-se, inicialmente, que as chapas eram galvanizadas, no entanto, após inspeção minuciosa, verificou-se serem de alumínio, fixadas com parafusos e porcas nas nervuras dos encaixes. De um modo geral, encontravam-se em bom estado. Foram identificadas algumas chapas menos espessas e/ou deformadas, trechos com emendas mal executadas e pequenos pontos de corrosão.

Figuras 7b – Soldagem de tira de alumínio à saia da cúpula para evitar infiltração de águas pluviais.

Intervenção – desmontagem cuidadosa das chapas para futuro aproveitamento, substituição das corroídas e/ou deformadas, sendo a saia prolongada por uma tira de alumínio fixada por meio de rebites “pop” com vedação de silicone. O trabalho foi realizado em três etapas, expondo as áreas internas o mínimo possível a interpéries. A desmontagem das chapas foi facilitada, pois a fixação entre elas era realizada por parafusos e porcas em vez de rebites. As chapas foram armazenadas com cuidado para serem recolocadas posteriormente. No trecho em que as chapas haviam sido removidas utilizou-se, diariamente ao término dos serviços, uma lona para proteger a área interna exposta.

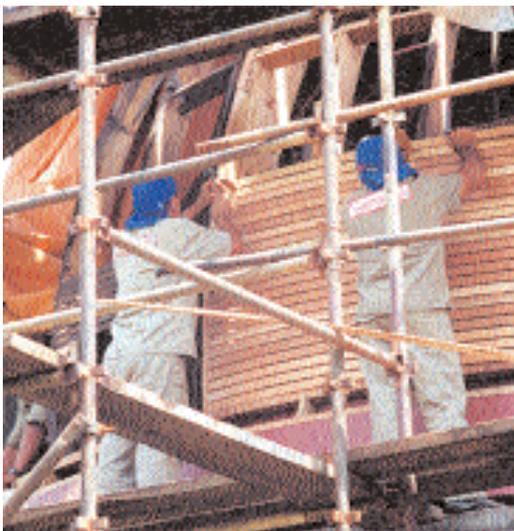
Figuras 7c – Substituição das fasquias de madeira existentes por outras em cedro.

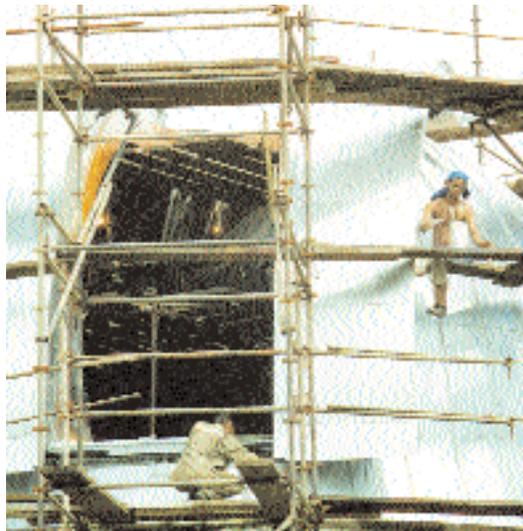
Figuras 7d – Cúpula após pintura, no processo de desmontagem dos andaimes externos (Mast, Arquivo Iconográfico, fotos Durval C. Reis).

Optou-se pela pintura geral das chapas, pois as novas que seriam introduzidas contrastariam com as antigas, que foram limpas com estopa e tiner para remoção de sujeira e melhor aderência da tinta. A tinta utilizada foi a alumínio Interbond alta temperatura, cód. Intertherm 838 HTA005, ref. 006/0336 da International, usada atualmente na pintura de outras cúpulas do MAST. Ao término dos serviços e antes da retirada dos andaimes, foi realizado um jateamento de água sob pressão com mangueira sobre a cúpula para observar eventuais vazamentos.

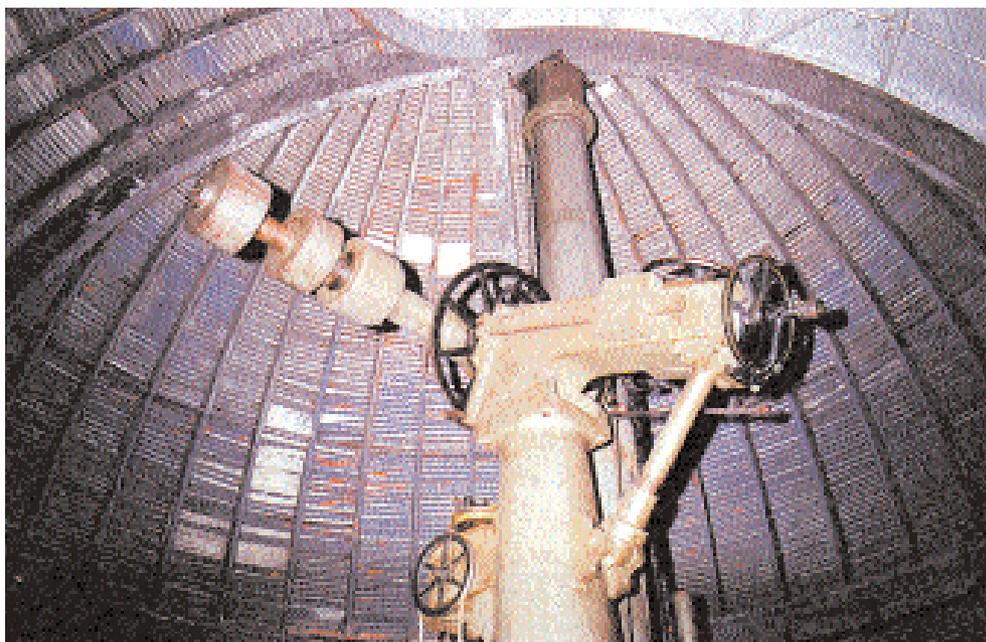
Figura 8 – Luneta equatorial antes do restauro, década de 1990 (MAST, Arquivo Iconográfico, foto Durval C. Reis).

A corrosão atmosférica determinou a oxidação de todas as áreas de latão e bronze polidas do instrumento, causando o travamento em parte dos mecanismos de regulagem de foco das lentes. Além disso, o verniz de proteção nas áreas polidas aparentes e sobre os discos de leitura da orientação do instrumento desapareceu. Observava-se corrosão intensa do instrumento em geral, principalmente do tubo e círculos graduados.

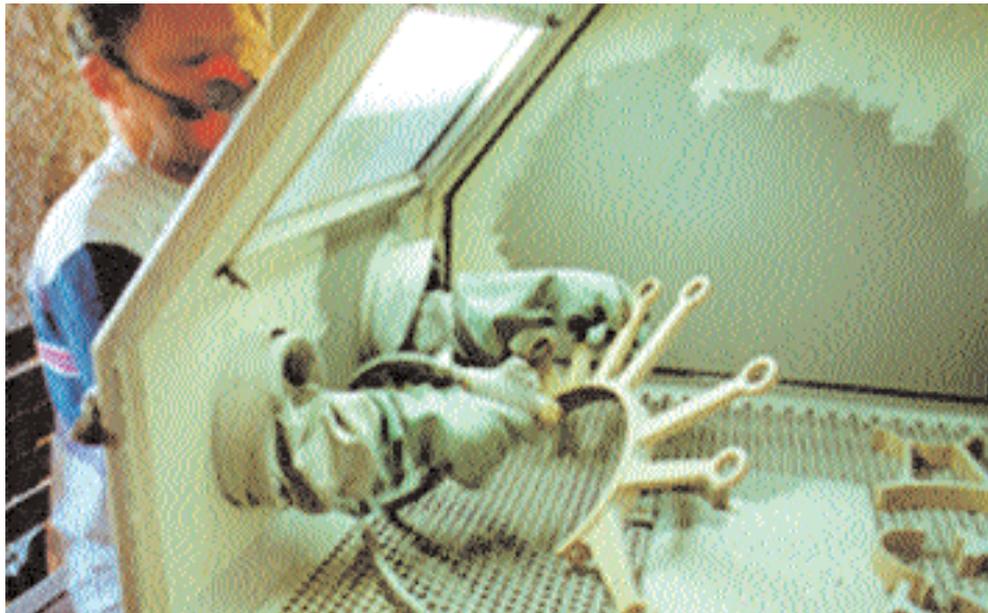
Figuras 9a – Polimento da superfície das peças de latão e bronze por jateamento com esferas de vidro.

Intervenção – a desmontagem completa permitiu o tratamento de todas as peças de latão e bronze por jateamento com esferas de vidro de diâmetro 50 mm, especiais para eliminar os produtos de corrosão e resquícios de tinta presentes na superfície. O procedimento é específico para obter resultados de polimento sem provocar maiores desgastes da superfície original.

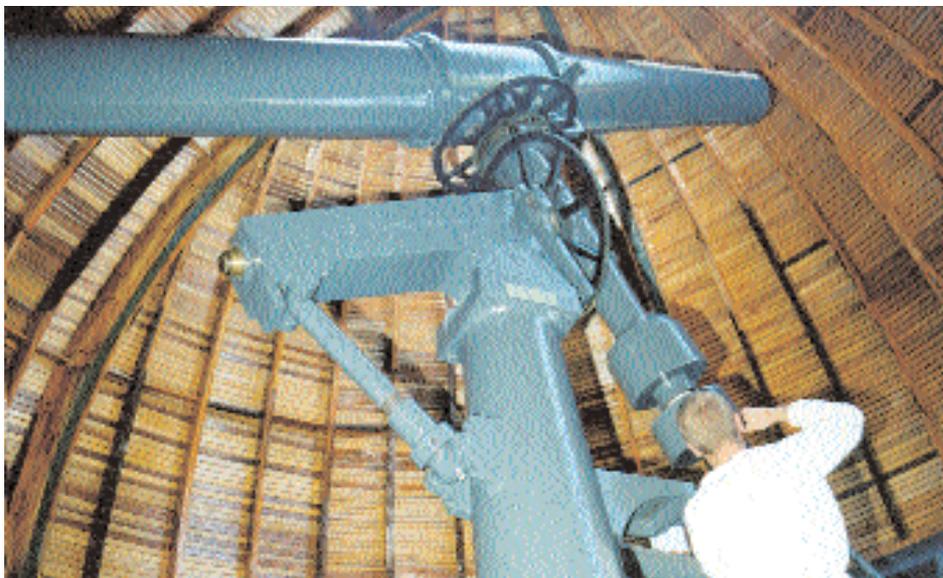
Figuras 9b – Pintura do instrumento com tinta esmalte sintético cinza.

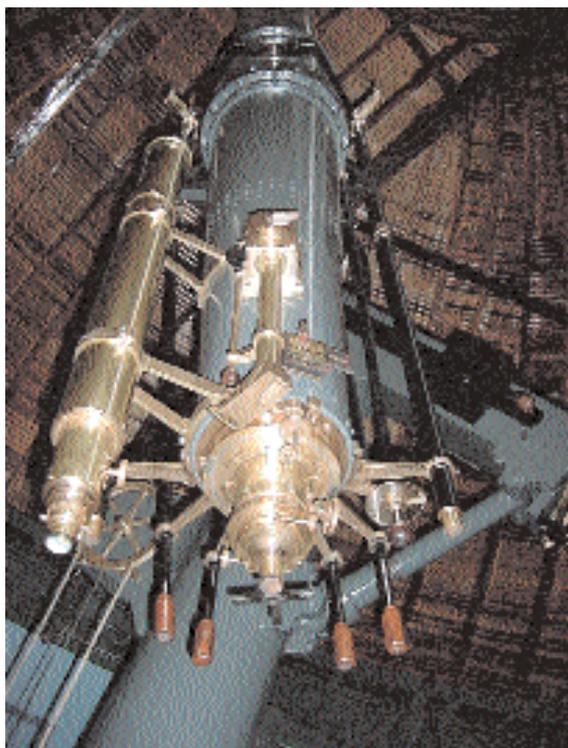
Figuras 9c – Luneta buscadora montada em seu local original (MAST, Arquivo Iconográfico, fotos Durval C. Reis).

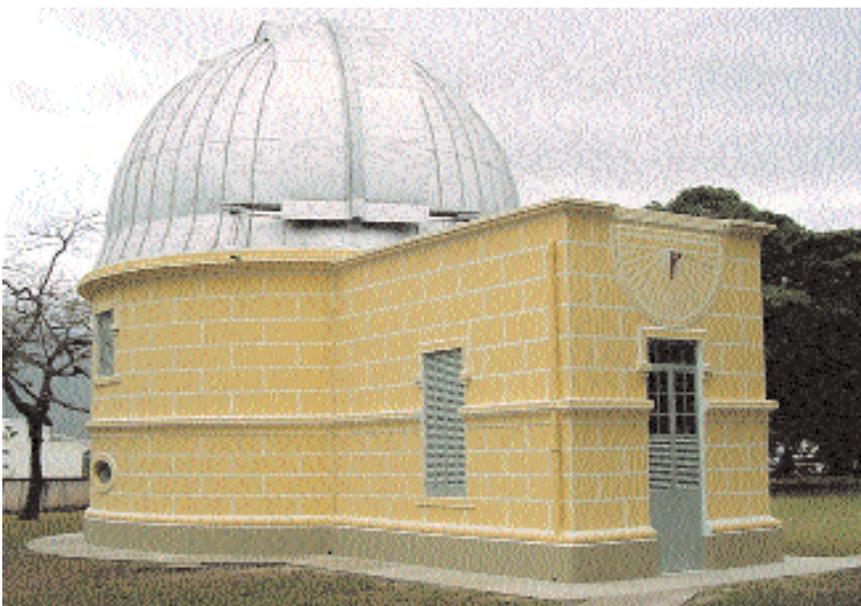
Figura 11a – Pavilhão da Luneta de 32 cm, séc. XXI, aspecto geral após a restauração (MAST, Arquivo Iconográfico).

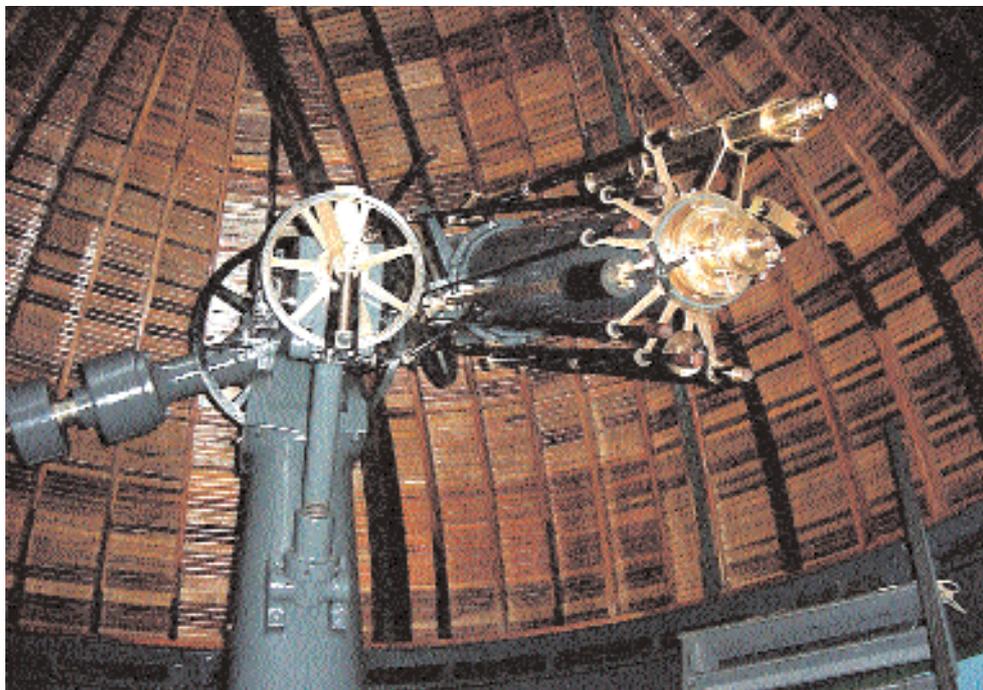
Figura 11b – Luneta equatorial após a restauração (MAST, Arquivo Iconográfico, fotos Durval C. Reis).

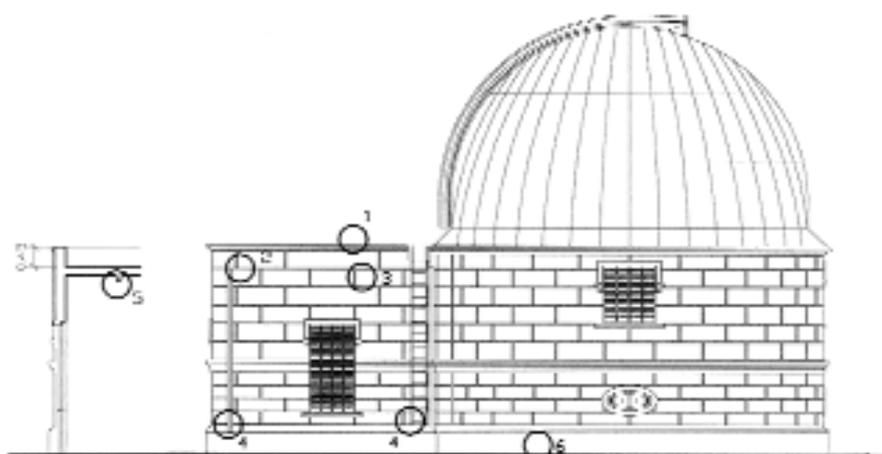
FACHADA OESTE

| LESÃO nº | TIPO DE LESÃO | FOTO nº | LOCALIZAÇÃO (componente) | CONFIGURAÇÃO OU FORMA DE MANIFESTAÇÃO | CONDIÇÃO DE APARECIMENTO | OBSERVAÇÕES |
|---|---|---|--|---|---|---|
| 1 | 1 | 1 | PLATIBANDA | FISSURAS GENERALIZADAS NO SENTIDO TRANSVERSAL DA PLATIBANDA | NÃO FORAM OBSERVADAS VARIAÇÕES SAZONAIS | |
| 2 | 1 | 2-3 | LIMITE ENTRE PAREDE E PLATIBANDA | TRINCA FORMADA POR LINHAS MULTIFILAS NO LIMITE HORIZONTAL ENTRE PAREDE E PLATIBANDA | OBSERVA-SE LIM AUMENTO PROGRESSIVO INCREMENTADO POR INFILTRAÇÕES | ASSOCIAM-SE A DESPRENDIMENTOS DO REVESTIMENTO |
| 4 | 2 | 4-5 | ZONA DE LINHA DE ELEMENTOS SUPERPOSTOS A FACHADA | DESPRENDIMENTOS LOCALIZADOS E PERDA DE CONTOURNO DE ORNATOS | AUMENTO PROGRESSIVO EM FUNÇÃO DO IMPACTO CAUSADO PELO USO DA ESCADA | ASSOCIAM-SE A MANCHAS DE CORROÇÃO |
| 5 | 3 | 6 | VICINIA DE SUSTENTAÇÃO DA LAJE | MANCHAS ISOLADAS DE CORROÇÃO MAIS PRONUNCIADAS NOS CANTOS DA LAJE | AS SUCESSIVAS PINTURAS MASCARAM AS CONDIÇÕES REAIS DE APARECIMENTO | |
