# A IMPORTÂNCIA DO ESTUDO DAS TÉCNICAS TRADICIONAIS DE CONSTRUÇÃO COLONIAL NO PROCESSO DE PRESERVAÇÃO DE SÍTIOS ARQUEOLÓGICOS HISTÓRICOS: as ruínas da Igreja de São Bento, Abreu e Lima, PE (séc.XVII/XVIII)

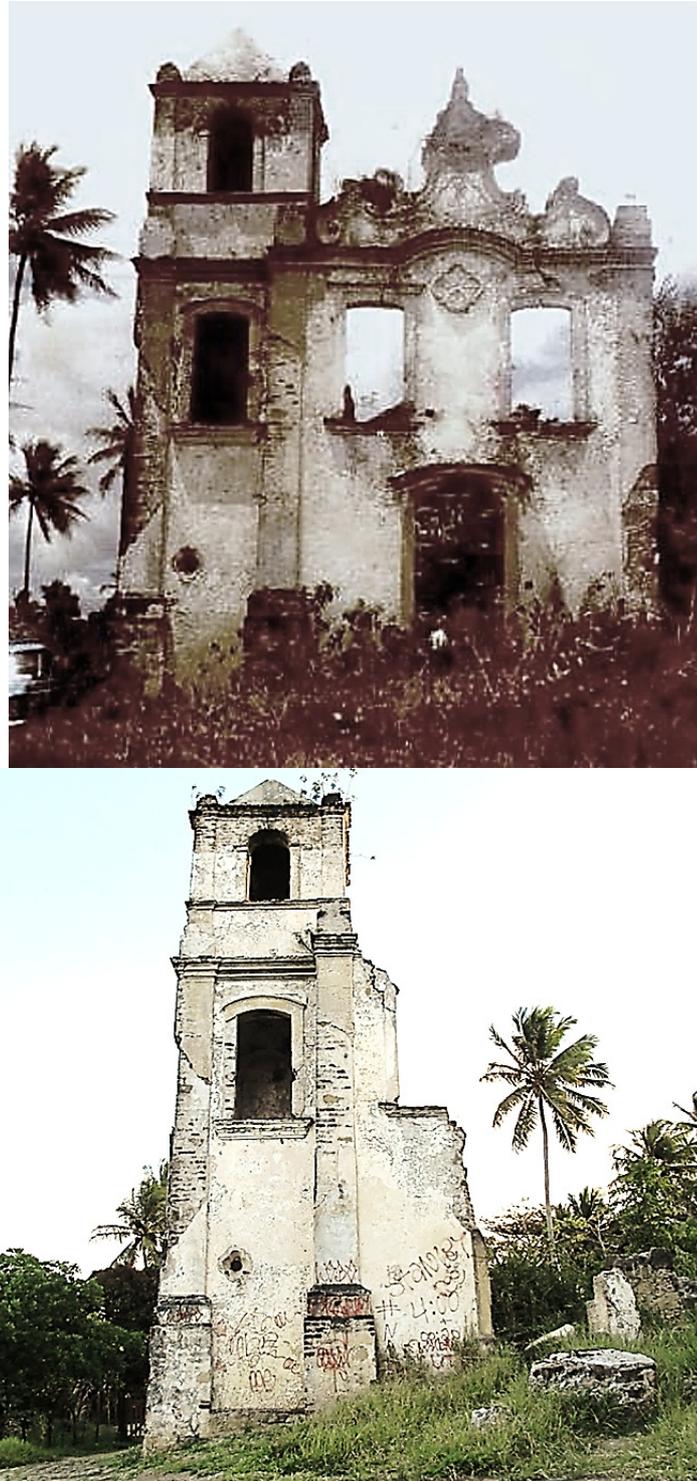
Figura 1 - Fachada frontal da igreja em 1978 (esquerda) e em 2015 (direita): note-se a deterioração e desmoronamento da área do frontão e janelas frontais, bem como da porta principal da entrada, com perda de cantarias (Fotos: ref. Medeiros, 2005, p. 81 e Maria Aparecida, novembro de 2015).

A igreja faz parte de um complexo arquitetônico beneditino dos séculos XVII e XVIII, denominado Fazenda Jaguaribe de São Bento ou Sítio São Bento, dentro da então Sesmaria Jaguaribe, de 1540. Os remanescentes arquitetônicos da igreja de São Bento, fundada pouco antes de 1646 (1660?), permaneceram mais ou menos estruturados até 1978, quando as fachadas frontal, lateral direita e posterior da igreja ainda se apresentavam relativamente preservadas (Figura 1). Um manuscrito do Arquivo do
