A restauração na trajetória de um teodolito do acervo do MAST¹

RESUMO: O Museu de Astronomia e Ciências Afins (MAST) é um museu de ciência e técnica situado no conjunto arquitetônico e paisagístico que pertenceu ao antigo Observatório Nacional, na cidade do Rio de Janeiro. No âmbito da criação do museu, o patrimônio de valor histórico ali existente, relacionado a período importante da história da ciência do Brasil, foi tombado pelo Instituto do Patrimônio Histórico e Artístico Nacional (Iphan) em 1986, e pelo Instituto Estadual do Patrimônio Cultural (Inepac) em 1987. Os estudos que resultaram na restauração de um teodolito da coleção do MAST iniciaram-se a partir de uma avaliação do estado de conservação da coleção de instrumentos científicos da instituição, possibilitando a seleção, segundo critérios pré-estabelecidos, desse objeto, que se encontrava em situação crítica de conservação. Seguiu-se pesquisa histórica sobre o instrumento, determinação da composição de suas peças principais, estudo sobre seu funcionamento e, finalmente, a intervenção propriamente dita sobre o objeto. O procedimento de restauração foi dividido em três etapas – conservação de peças, restauração de peça

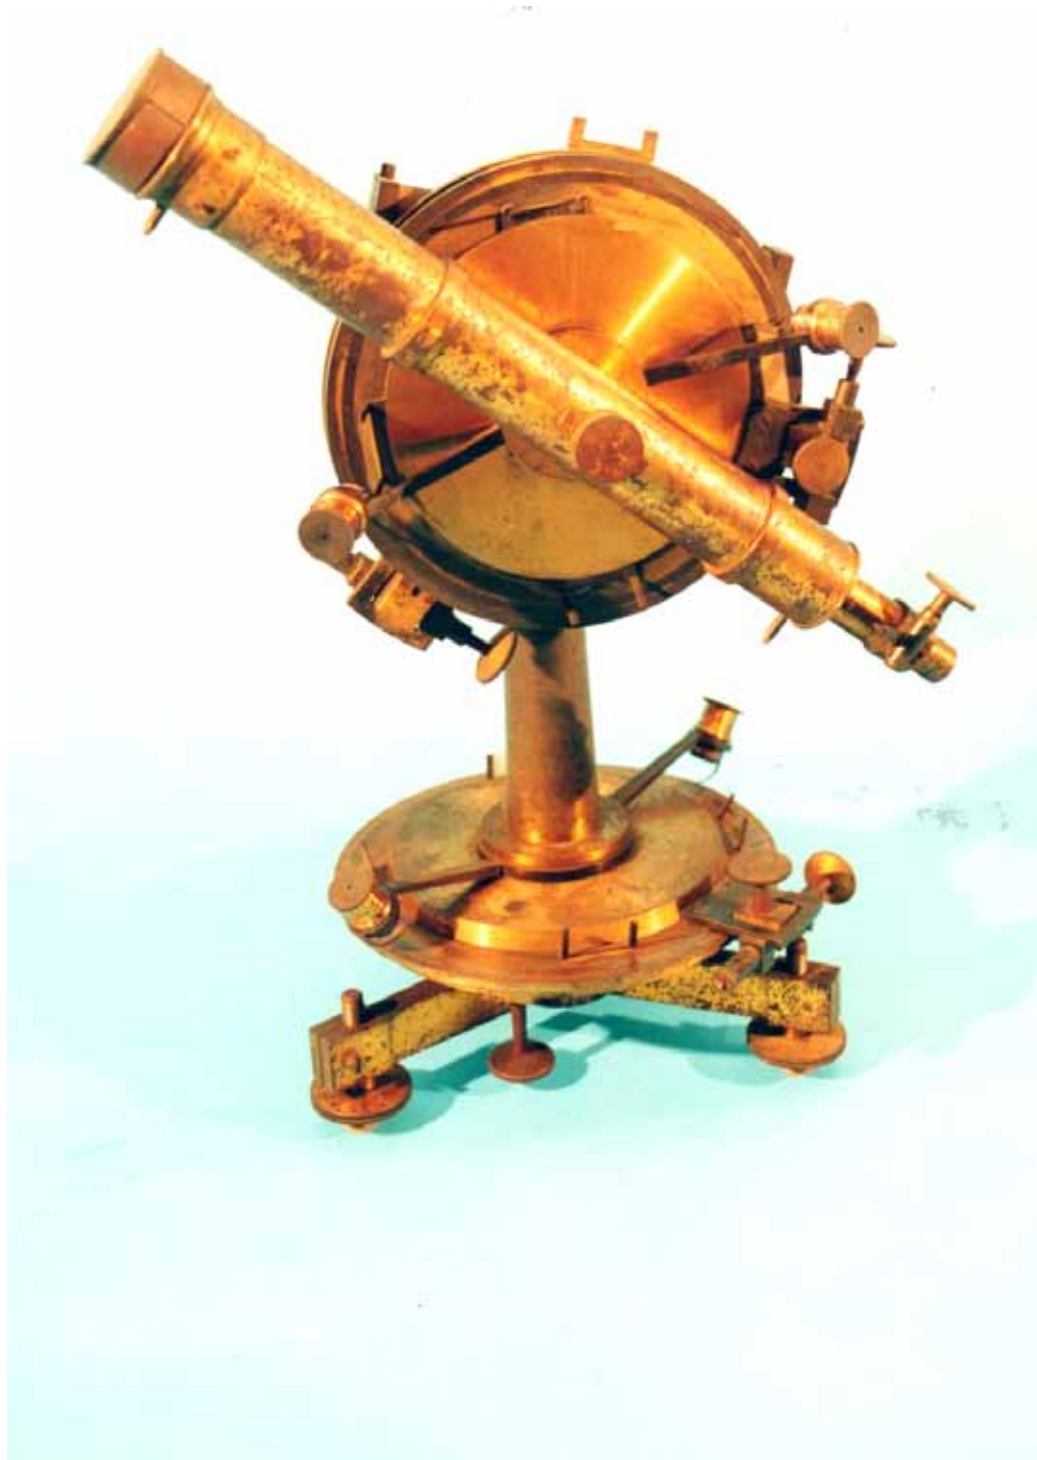
Figura 1 – Teodolito astronômico utilizado no estudo. Fotografia de Ricardo de Oliveira Dias, 2002. Acervo MAST, Rio de Janeiro.

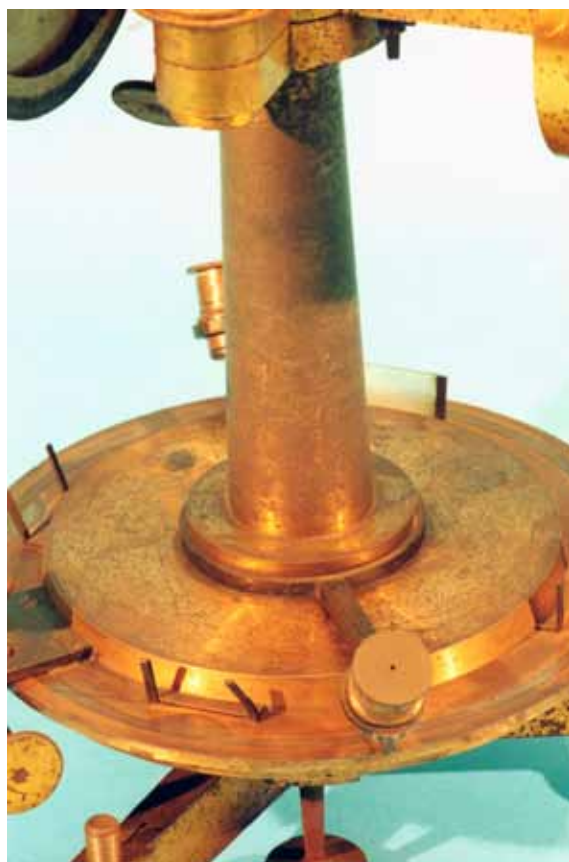
Figura 2 – Haste central do teodolito com superfície quase totalmente corroída e base onde alguns vidros de observação estão ausentes. Fotografia de Ricardo de Oliveira Dias, 2002. Acervo MAST, Rio de Janeiro.

Devido à corrosão, várias peças do objeto encontravam-se em diversos estados de comprometimento. O pior estado de conservação estava nas partes relacionadas com a manipulação do instrumento para seu uso, como a haste central e a luneta, sendo que a haste perdera praticamente toda a cobertura de verniz. Também a superfície do nível de bolha fixo no instrumento estava bastante oxidada, mas a câmara de vidro preservava-se, assim como o líquido em seu interior. Havia corrosão pontual em toda a superfície do contrapeso, apesar de estar preservado o verniz. O círculo horizontal estava bastante danificado, mas o vertical bem conservado, com o verniz protetor mantido.

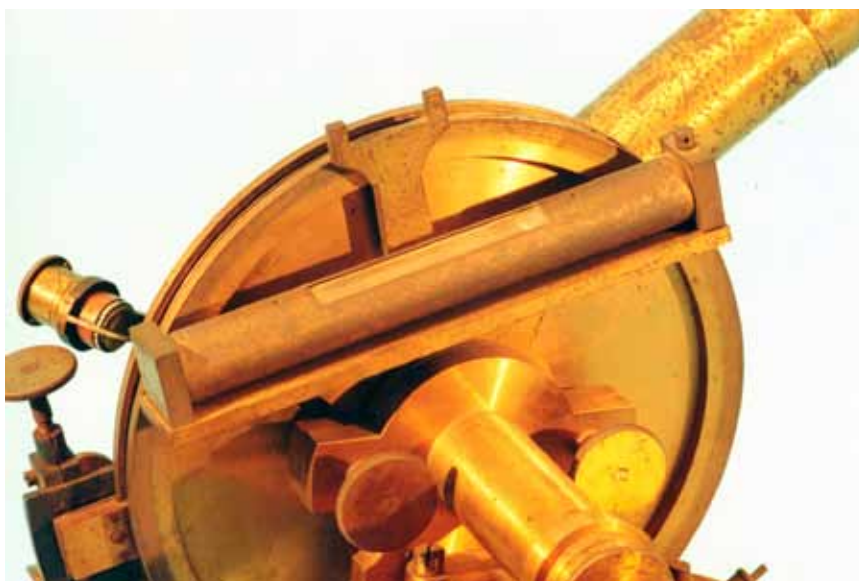
Figura 3 – Nível de bolha do teodolito bastante oxidado, destacando-se a ausência de nível de cavalete móvel. Fotografia de Ricardo de Oliveira Dias, 2002. Acervo MAST, Rio de Janeiro.

A observação visual do instrumento e a análise de suas partes permitiram verificar que estão ausentes o nível de cavalete, as lentes objetiva e ocular, e dois vidros despolidos, utilizados como anteparo para observação dos valores na leitura dos círculos graduados. As lentes e o cavalete são partes

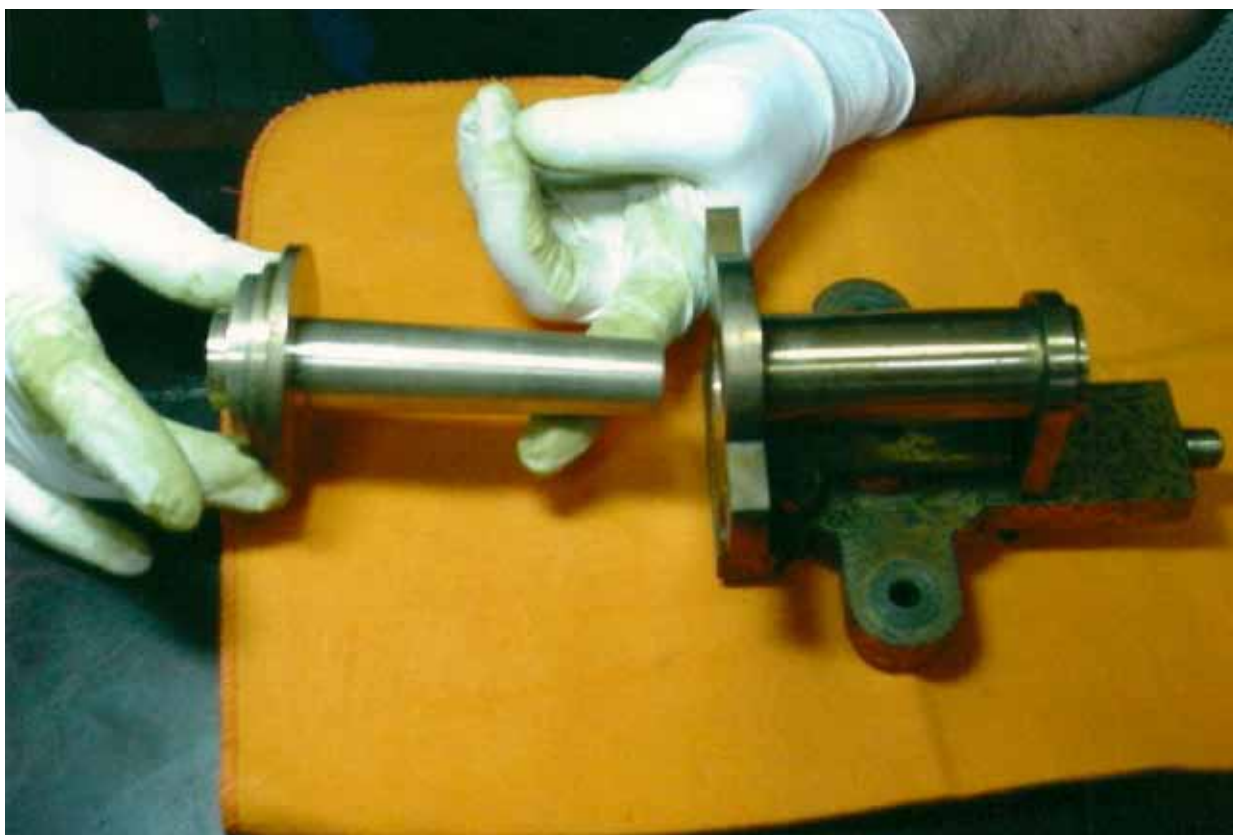
Figura 4 – Imagem de uma das etapas da desmontagem do instrumento, mais especificamente das peças do eixo do círculo vertical. Fotografia de Marcus Granato, 2002. Acervo MAST, Rio de Janeiro.

Mesmo a ação aparentemente inocente de desmontagem do instrumento para limpeza e remontagem pode causar danos. Por exemplo, na remoção de parafusos, onde cada um foi especialmente feito para o seu buraco. É essencial registrar a posição de cada um quando desmontando o objeto. A fenda do parafuso é específica exigindo a utilização de uma chave que sirva exatamente ao tamanho da cabeça do parafuso, de outro modo o parafuso pode ser entortado e a superfície do instrumento danificada⁵².

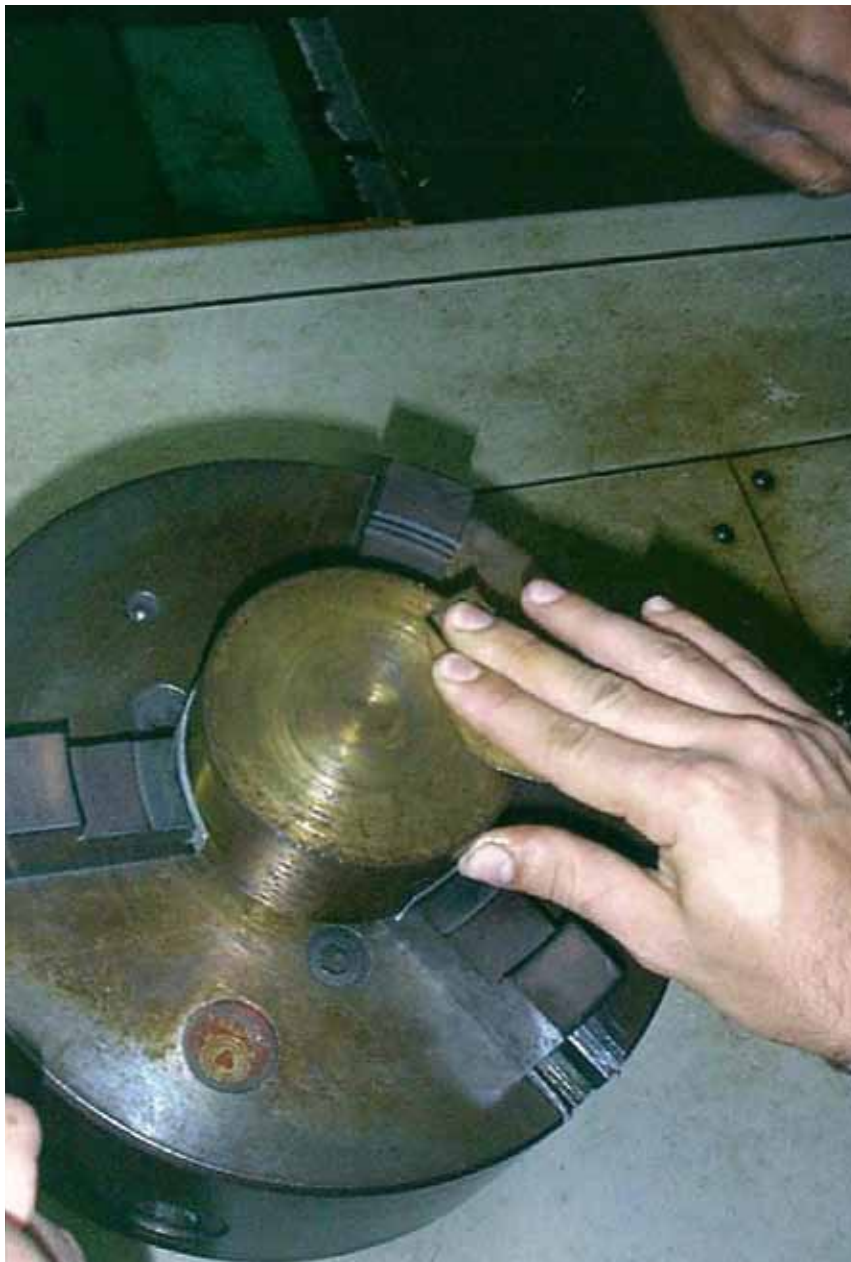
Figura 8 – Contrapeso do teodolito fixado ao torno, para trabalhos de restauro da peça. Fotografia de Marcus Granato, 2003. Acervo MAST, Rio de Janeiro.

A próxima peça a ser restaurada foi o contrapeso, utilizando-se uma fita de alumínio em torno da peça para impedir danos durante a fixação no torno mecânico. O trabalho foi feito em duas etapas, invertendo-se a extremidade de fixação da peça para possibilitar o tratamento total da mesma. A **Figura 8** apresenta uma imagem da peça sendo restaurada.

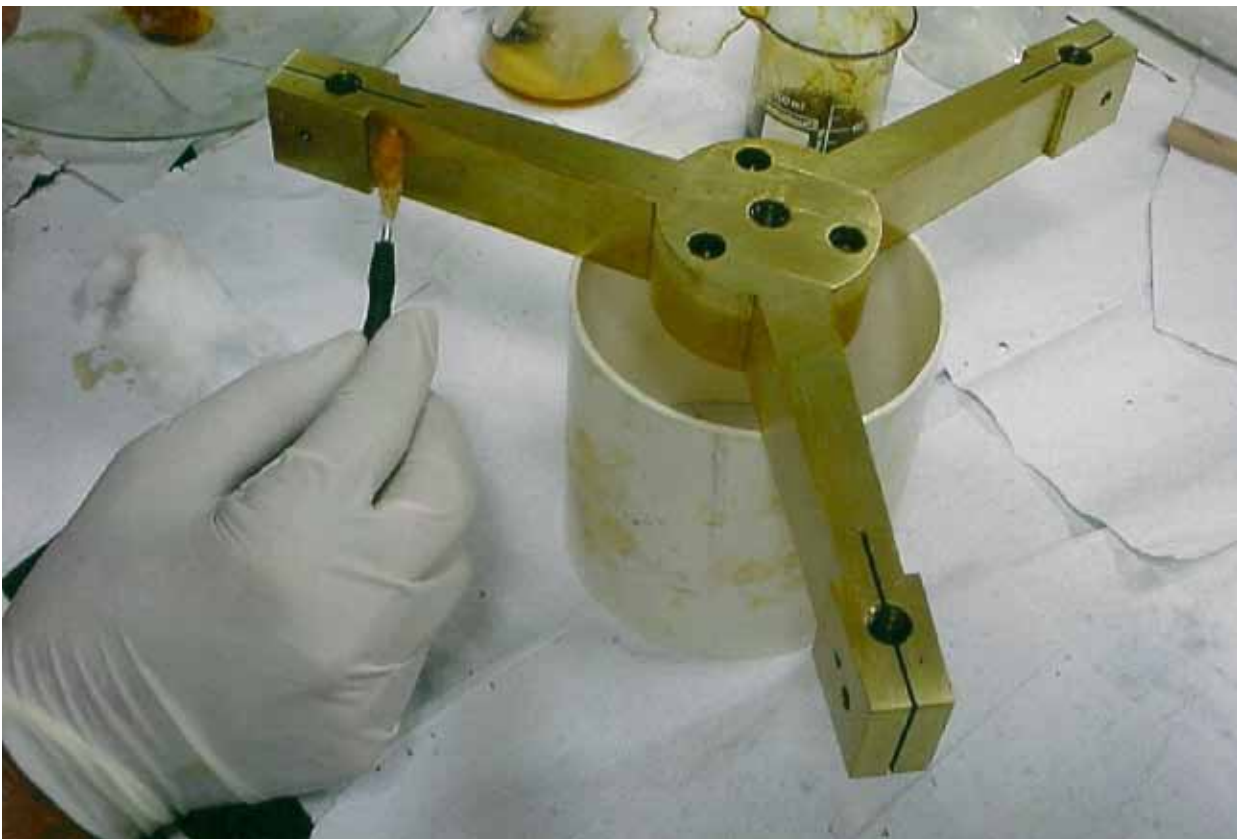
A **Figura 10** apresenta: (a) imagem da aplicação do verniz; e (b) etapa posterior de aquecimento da peça na estufa.

Figura 10 – Imagens do envernizamento do tripé de sustentação do instrumento (a) e da cura da coluna central, na estufa (b), após envernizamento. Fotografia de Ricardo de Oliveira Dias, 2003. Acervo MAST, Rio de Janeiro.

Após a etapa em que as camadas de produtos de corrosão foram eliminadas, todas as peças foram limpas com álcool absoluto e desengorduradas com tricloroetileno, sendo em seguida aplicada a solução de verniz⁵⁷ nas peças originalmente protegidas dessa forma. Essa etapa final foi dividida em duas fases:

- a primeira consistiu em espalhar o verniz sobre a superfície metálica a ser protegida, de forma a produzir uma camada uniforme e sem defeitos. Para tal, foram utilizados apetrechos os mais diversos (espátulas, hastes de madeira, pincéis, suportes diferentes, chumaços de algodão de formatos variados etc.), pois cada peça exigiu uma abordagem diferente, relacionada diretamente ao seu formato.

- a segunda, realizada imediatamente após a primeira, consistiu em colocar a peça em uma estufa por 5 a 10 minutos, à temperatura entre 60°C e 80°C, de forma a permitir a cura do verniz para a produção do acabamento final desejado.
