CARACTERIZAÇÃO MICROESTRUTURAL E MECÂNICA DA ESTRUTURA DE FERRO DA PONTE SIMÓN BOLÍVAR, SÉCULO XIX, AREQUIPA, PERU

Resumo

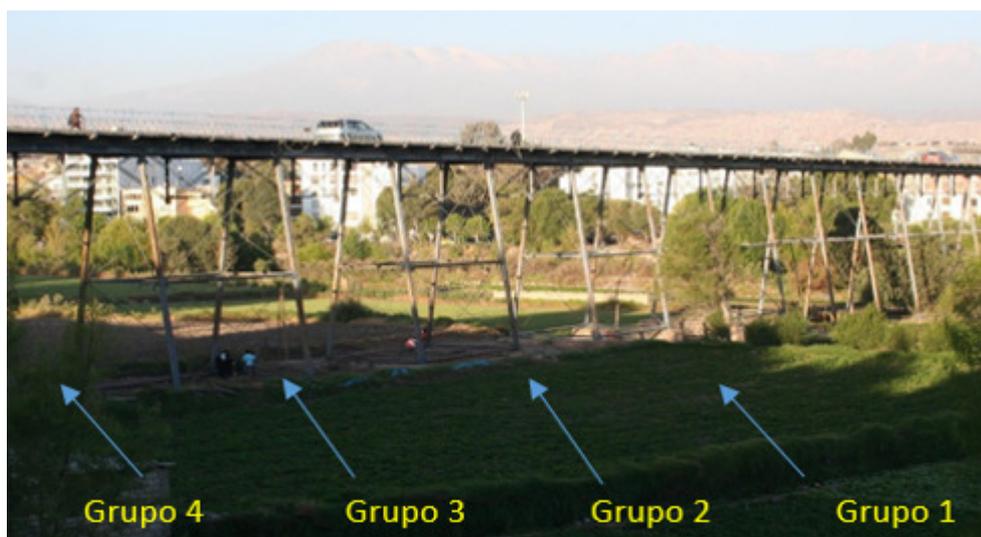
Figura 3 - Localização das áreas onde os diferentes grupos de amostras dos elementos estruturais foram retiradas

Foram retiradas amostras de diferentes áreas da ponte, cuidadosamente removidas com a permissão do Ministério da Cultura e Gestão do Centro Histórico de Arequipa. Pequenos fragmentos de quatro grupos da ponte (vide Figura 3) foram coletados, representando os principais elementos estruturais da ponte (com exceção dos tirantes), a saber: o pilar da ponte (coluna Phoenix), a base da coluna Phoenix e as vigas da base da ponte (vide Figuras 4a a 4d). As Tabelas 1 e 2 trazem as identificações das amostras.

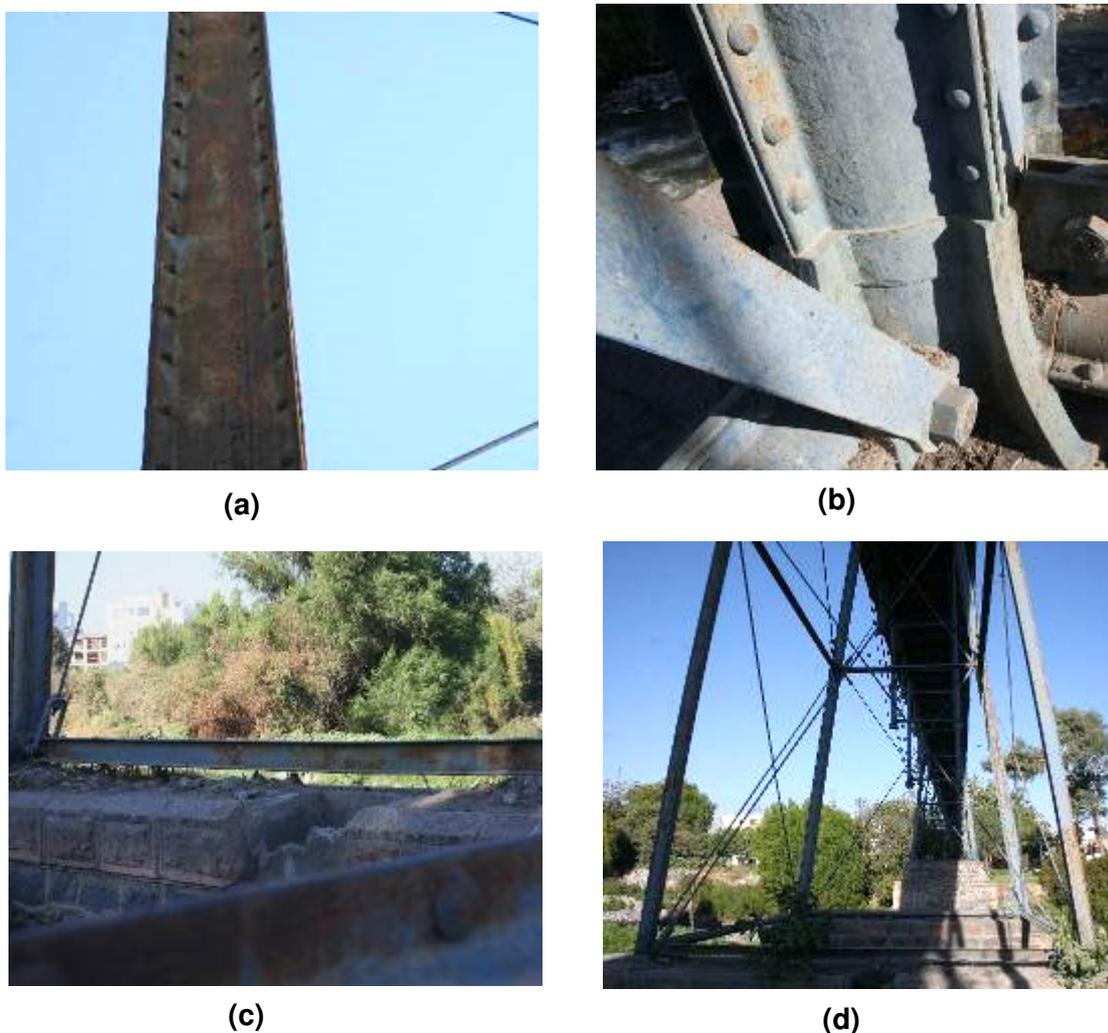
Figura 4 - (a) Pilar da ponte (coluna Phoenix); (b) Base da coluna Phoenix; (c). Viga transversal; (d) Vista geral da base da ponte

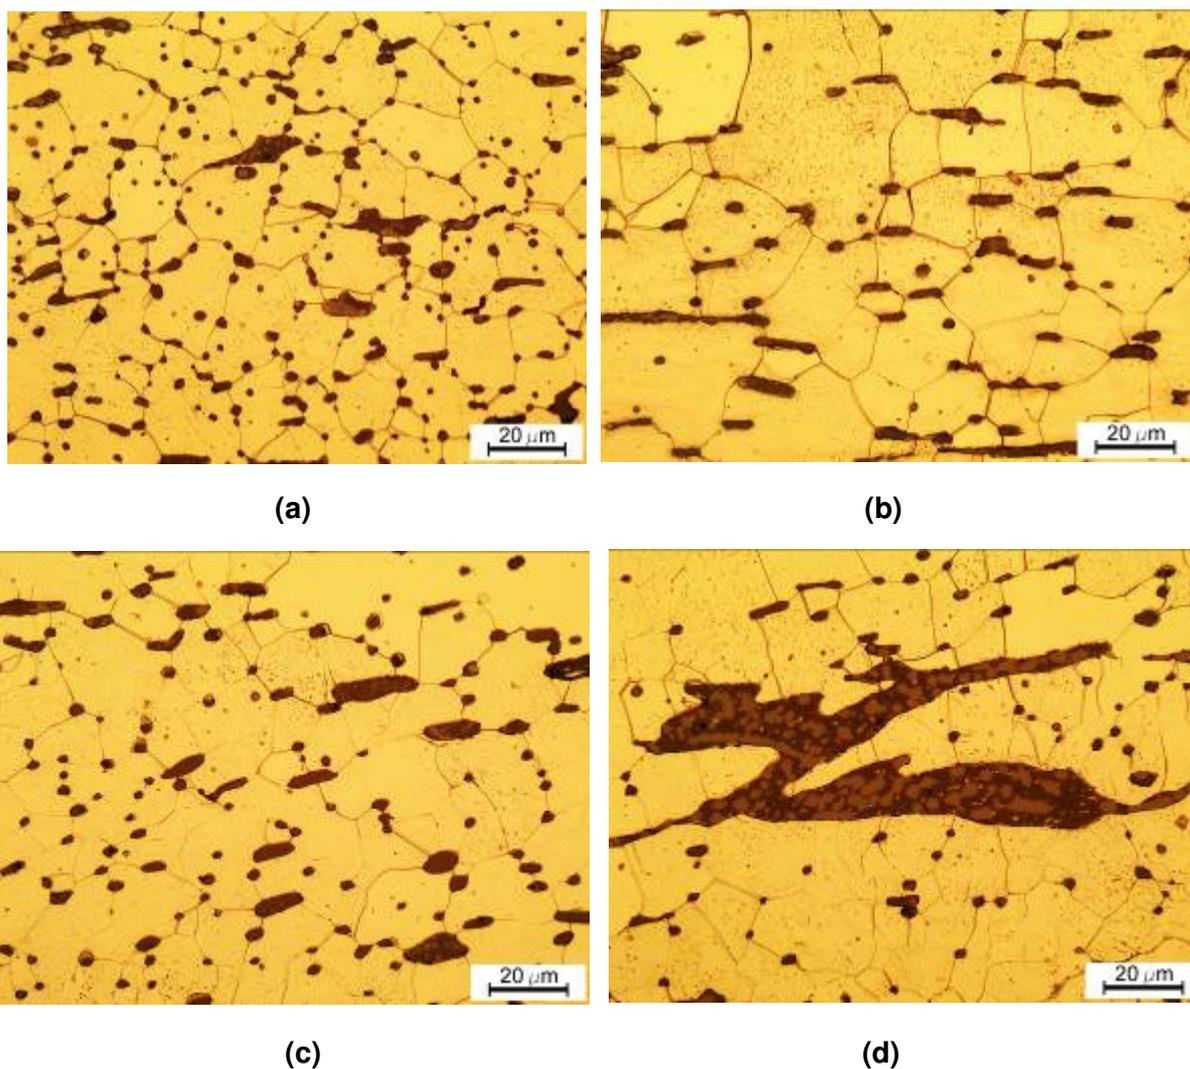
Figura 5 - Caracterização microestrutural das amostras metalográficas de ferro pudlado atacadas com 5% de Nital (pilar da coluna tipo Phoenix e viga transversal). (a) Amostra 4, TP-1, 50x; (b) Amostra 6, PP-2, 50x; (c) Amostra 13, PP-5, 50x; (d) Amostra 13, PP-5, 50x. Microscopia ótica

A microestrutura, formada por uma matriz de grãos equiaxiais de ferrita e inclusões não metálicas (alongadas e equiaxiais) ao longo dos contornos de grãos ferríticos, somada à composição química, indicam tratar-se de ferro pudlado (Stötzel, 1997; Revilla, 2005). As numerosas inclusões de diferentes tamanhos ocupam uma fração volumétrica entre 8 a 13% (vide Figuras 5a a 5d).

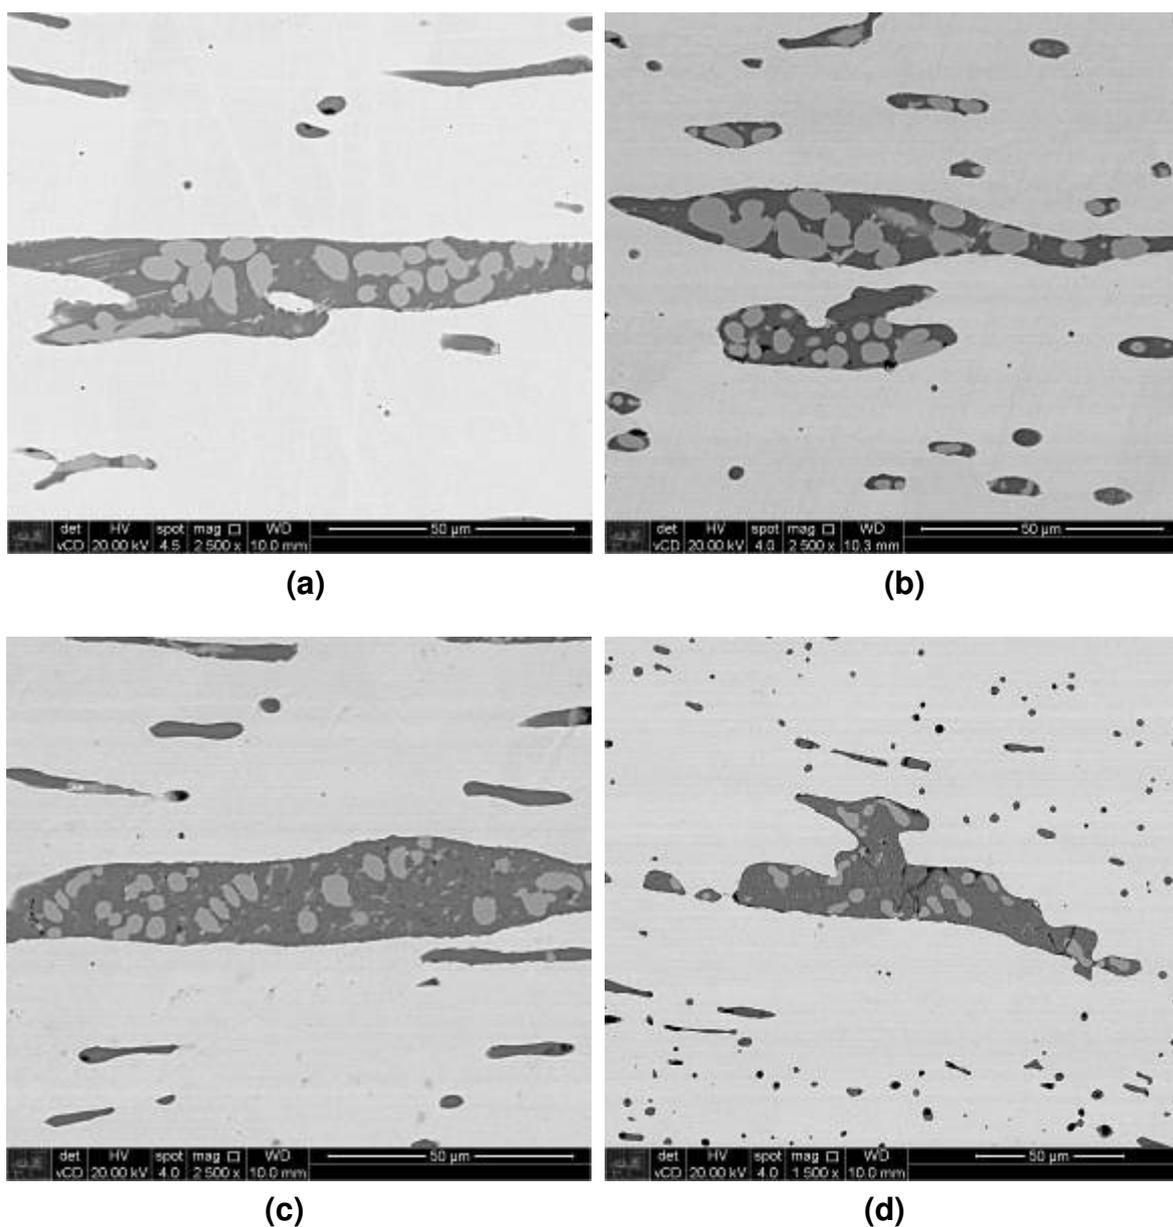
Figura 6 - Microestrutura das inclusões não metálicas do ferro pudlado. (a) Amostra 4, TP-1, (b) Amostra 6, PP-2, (c) Amostra 13, PP-5 (d) Amostra 17, TP-7. Microscopia eletrônica de varredura, imagem de elétrons retroespalhados

Inclusões não metálicas encontradas nas amostras de ferro pudlado foram examinadas em mais detalhe (vide Figuras 6a a 6d). Estas inclusões são formadas de matriz multifásica, área escura, e dendritas de wustita (FeO), área clara, e são tipicamente encontradas em objetos ferrosos produzidos antes do século XX e seus resultados de microanálise química de acordo com vários estudos (DILLMANN, 2007; BLAKELOCK, 2009; MAIA, 2015; MAMANI-CALCINA, 2017) podem ser usados para investigar a origem dessas peças e seus detalhes produtivos. Os resultados de microanálise química EDS da fase wustita de inclusões não metálicas de 3 amostras de ferro pudlado são indicados na Tabela 4 (foi imposto, durante a análise dos resultados, que os elementos se encontravam na forma daqueles óxidos).

As inclusões de escória dos ferros pudlados apresentaram microestrutura duplex, vide Figuras 6a a 6d, constituída de matriz predominantemente rica em SiO₂ e dendritas de fase wustita, confirmando resultados da literatura (DILLMANN, 2007; BLAKELOCK, 2009; MAIA, 2015; MAMANI-CALCINA, 2017). Os resultados de microanálise química, vide Tabela 4, das inclusões de escória da Ponte Simón Bolívar (produzida pela empresa

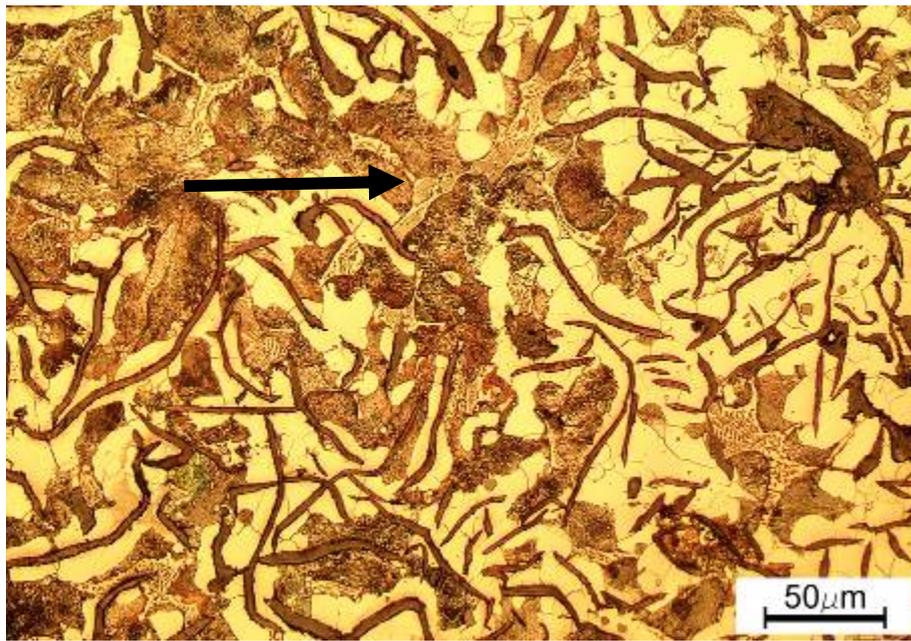
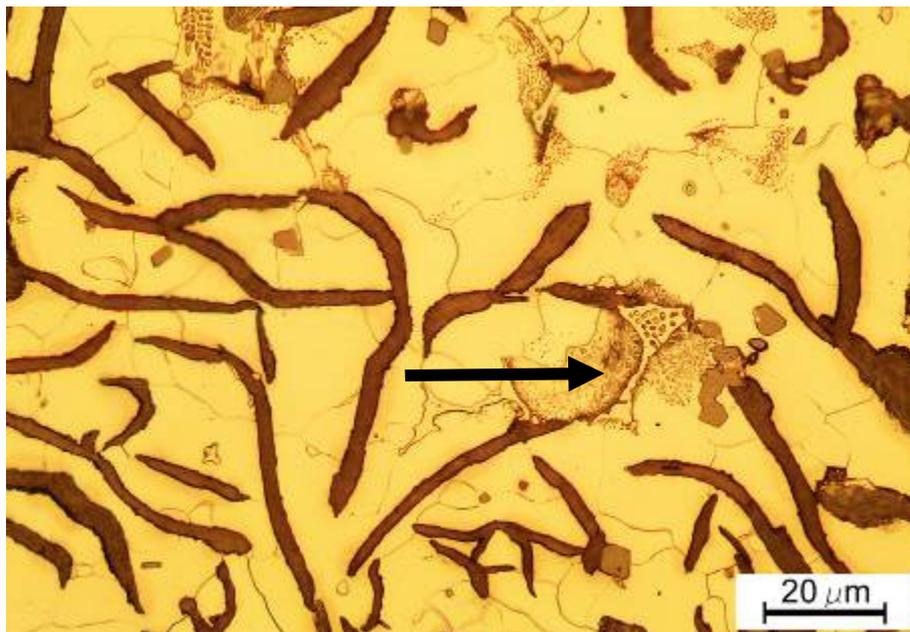
Figura 7 - Caracterização microestrutural das amostras de ferro fundido cinzento (base da coluna Phoenix), mostrando veios de grafita, steadita (setas) e matriz ferrítico-perlítica. (a) Amostra BP-1, 20x; (b) Amostra BP-1, 50x. Microscopia ótica, Ataque com Nital 5%

A microestrutura do ferro fundido cinzento revelou veios de grafita do tipo A em matriz ferrítico-perlítica, com presença de steadita (vide setas) – microconstituente eutético ternário, formado pela transformação da fase líquida remanescente em Fe (austenita), carboneto de ferro (Fe₃C) e fosfeto de ferro (Fe₃P) – comum em ferro gusa (vide Figuras 7a e 7b) (STEFANESCU, 2008; HILLERT, 1975). Os resultados de dureza Rockwell B (vide Tabela 4) foram usados para estimar o limite de escoamento dos ferros pudlados (valor estimado em MPa), multiplicando o valor da dureza Rockwell B pelo valor de 4,51, seguindo correlação proposta (BOWMAN, 2014).

Finalmente, as bases das colunas Phoenix foram manufaturadas em ferro fundido cinzento com matriz ferrítico-perlítica, que apresentam hoje em dia valores típicos de limite de escoamento entre 65 e 98MPa. Vale ressaltar que a microestrutura dos ferros fundidos das bases das colunas Phoenix apresentou microconstituente eutético duro e frágil (steadita), sugerindo que seus valores de limite de escoamento também devem estar abaixo dos valores típicos.
