# CONSERVAÇÃO E PRESERVAÇÃO DO PATRIMÔNIO ARQUEOLÓGICO NO ENGENHO JAGUARIBE

## **Diagnóstico de Conservação - Ruínas do Engenho Jaguaribe**

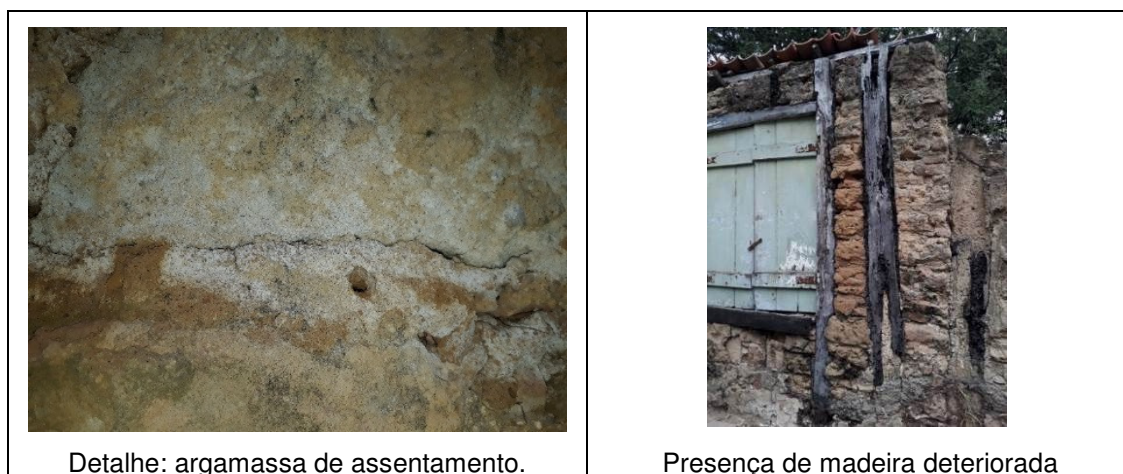
Quadro 1- Diagnóstico de Conservação. Fonte: Ghetti, 2017

A presença da vegetação é a maior causa de deterioração. Há também perda de alvenaria, rachaduras de espessuras diversas, perda de argamassas de assentamento e de revestimento. Esta perda de alvenaria pode ocorrer de três maneiras características:

Há cobertura vegetal no topo da parede. A vegetação se compõe de arbustos e trepadeiras. Há insetos como formigas e cupins que podem contribuir para a deterioração da estrutura. Observa-se a presença marcante de intervenções recentes e a presença de remanescentes de elementos em madeira deteriorada.

Presença de intervenções recentes.	Presença de vegetação superior.

Detalhes: Casulos de insetos e rachadura.	Perda da alvenaria.

Detalhe: embasamento- argamassa de revestimento.	Perda de alvenaria.

Para os remanescentes do Engenho Jaguaribe foi elaborado um plano de conservação emergencial e curativa que se iniciou com um escoramento e com a poda controlada da vegetação superior crescida por sobre a estrutura murária remanescente da Casa Grande e também a partir da limpeza das superfícies evidenciadas.

Iniciou-se também um tratamento biocida com herbicidas para controle da vegetação inferior e superior, e um tratamento biocida com inseticida para eliminação de formigas e cupins.

Para as alvenarias, vislumbra-se um tratamento para as suas trincas, lesões, fissuras, tanto externa como internamente – podendo-se recorrer a procedimentos para preenchimento das rachaduras, trincas e fissuras por argamassa em traço definido pela análise físico-química; sendo ainda possível o uso de resinas para consolidação adesiva para junção de material cerâmico e para a recomposição de elementos pétreos e peças com comprometimento em sua estabilidade, podendo-se acrescentar fragmentos de tijolos e pedras, preferencialmente reaproveitados da própria estrutura.

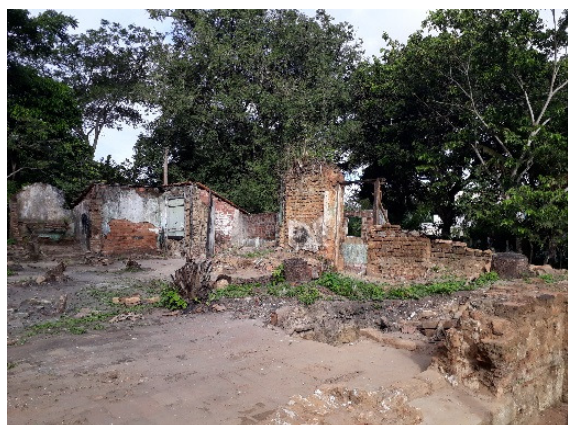
Evidenciação de pisos na área da pesquisa arqueológica, podendo ser constituídos em barro cozido, sendo assentados em terra batida e evidenciação de diferentes assentamentos de pisos e pisos cerâmicos (tijoleira) com diferentes formas e dimensões, conforme registrados nas imagens abaixo (Figuras 4 e 5).

**Figura 4** – Evidenciação de piso cerâmico.

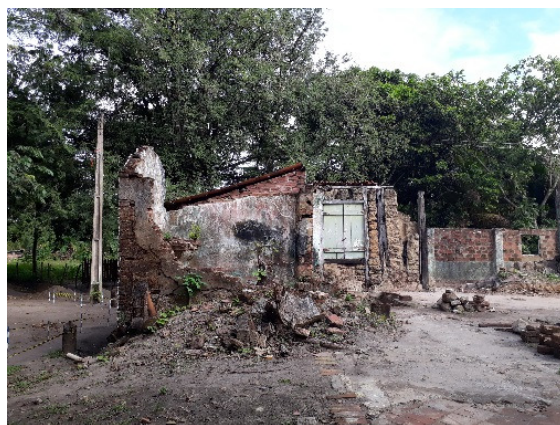
**Figura 5** – Evidenciação de piso com intervenção recente.

Quanto aos fatores ambientais antropológicos (Figuras 3 e 5), para além da participação accidental ou voluntária do homem na deterioração dos materiais constituintes dos bens arqueológicos, destaca-se a incompatibilidade derivada do contato de materiais diferentes entre si e que provocam alterações por sua interação do tipo físico e/ou químico. Incluem as tensões entre materiais de diferentes coeficientes de expansão térmica ou resistências mecânicas, como a escolha inadequada de materiais como argamassas e de produtos para tratamentos, e podem causar rupturas, alteração da coloração e manchamentos.

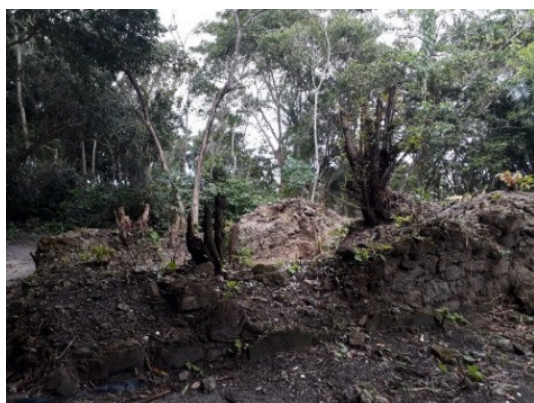
Percebe-se perdas de material das extremidades e meio da superfície de alvenaria que pode ser mista, constituída de pedras de mão, de maior porte, complementadas com pedras menores e tijolos maciços assentados em argamassa (Figuras 6 a 9).

**Figura 6** – Nave- Lateral direita: Estrutura murária em pedras aparelhadas com perda acentuada.

Os primeiros se relacionam com as variações de temperatura, que podem acusar rupturas e deformações nos elementos construtivos; com a presença de água, a qual participa em processos tanto físicos quanto químicos e está relacionada com a corrosão e a perda de matéria; com os componentes do ar que podem estar relacionados com a formação de crostas e com as alterações cromáticas nos materiais; com o vento fazendo o transporte de sais e ajudando na penetração da chuva levando a erosão e a desagregação causando as perdas de matéria (Figuras 6 e 8).

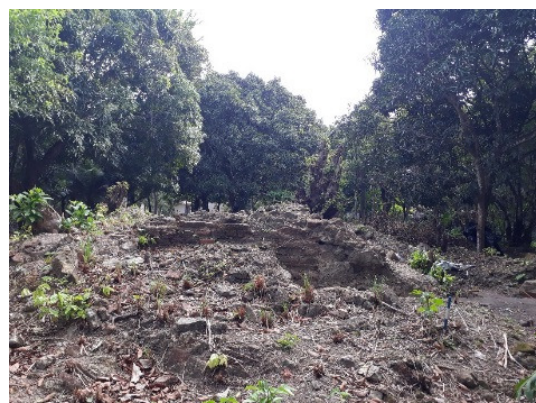
**Figura 7** – Altar: Perda acentuada de alvenaria.

Podemos destacar que existe uma correlação entre o grau de alteração dos elementos construtivos e a sua composição química, bem como de suas propriedades físicas e estas alterações podem estar relacionadas com a presença e circulação de água no interior destes materiais. Esta circulação depende da porometria e da interconexão dentro dos poros (Figuras 7 e 9).

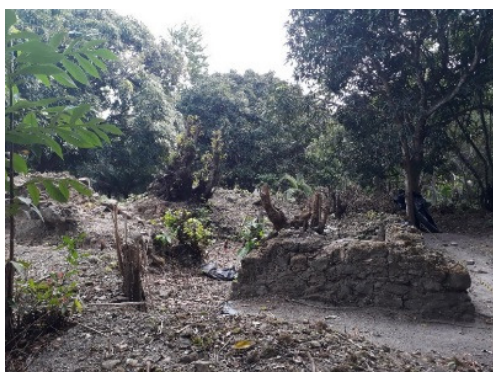
**Figura 8** – Sacristia: Parte da estrutura murária com pedras aparelhadas e perdas.

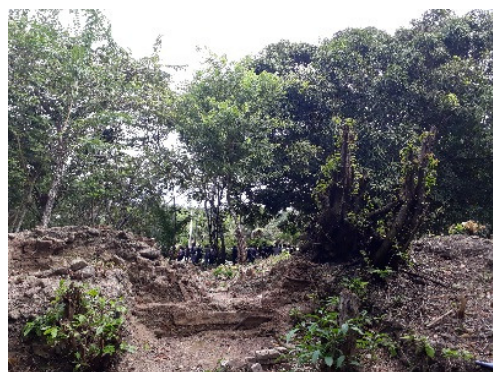
**Figura 9** – Nave com estrutura murária evidenciada e tijolos em destaque.
