A *MÉNAGERIE* DO PALÁCIO DAS NECESSIDADES: análise preliminar de um sítio a explorar

O presente trabalho teve por objetivo realizar um levantamento preliminar do estado de conservação da *Ménagerie* das Necessidades, subsídio importante para um futuro projeto de requalificação deste espaço como área de lazer/didático-científica e, principalmente, como um espaço de memória de uma prática que representava as relações de poder entre a metrópole e suas colônias, além de servir como expressão de refinamento real perante os demais governantes.

Foram efetuadas duas visitas à Tapada das Necessidades, ambas ocorridas no mês de agosto de 2016, quando toda a *Ménagerie* foi fotografada e analisada. Uma pesquisa documental, realizada no Arquivo Histórico Ultramarino e no Arquivo da Marinha, ambos localizados na cidade de Lisboa, complementaram a pesquisa.

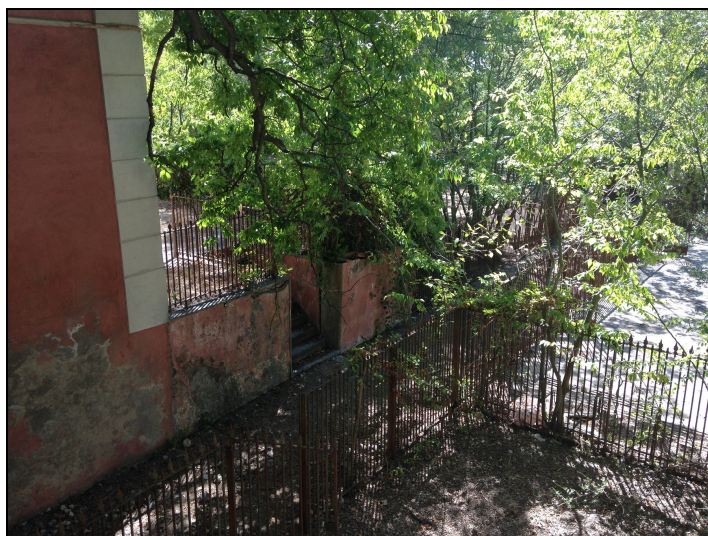
A escadaria esquerda, que dá acesso ao mezanino, está completamente delimitada por paredes, apresentando gradis protetores somente nos patamares do mezanino. Estas grades possuem acabamento de pinhas e vasos, indicando uma área de circulação de pessoas. As partes livres destes gradis apresentam colunas torneadas que dão um acabamento mais refinado ao conjunto (Figura 1).

Figura 1 - Pormenor da área expositiva esquerda, com o gradeamento e a escada de acesso ao mezanino. Foto: José Pais, 2016.

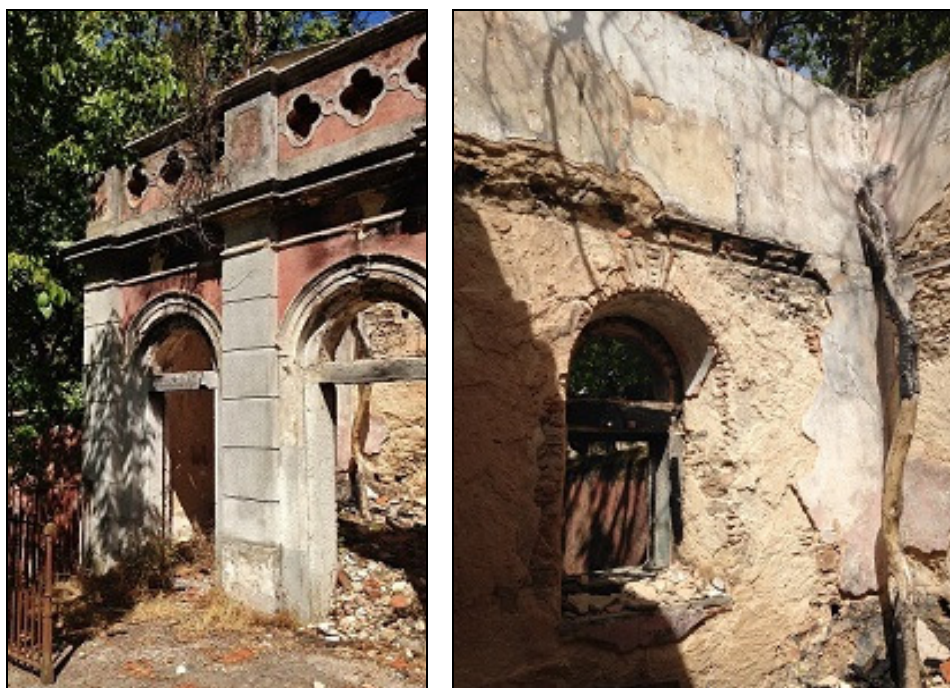
Os torreões constituem a estrutura arquitetônica mais representativa da *Ménagerie*, existindo seis unidades distribuídas de modo simétrico nas duas extremidades da mesma. Os torreões exibem dois padrões arquitetônicos distintos, certamente relacionados à funcionalidade que apresentavam na época de sua concepção. Os quatro torreões instalados nos recintos certamente serviam de abrigo aos animais. No entanto, os dois torreões que delimitam o mezanino, ao fundo da *Ménagerie*, possivelmente teriam outra finalidade, uma vez que se encontram em uma área restrita à circulação de pessoas. Esta questão, ainda em aberto, poderia ser esclarecida com a realização de prospecções arqueológicas. Estes dois torreões encontram-se em avançado estado de degradação, principalmente o torreão esquerdo, cujo telhado colapsou (Figura 2).

Figura 2 - Torreão esquerdo do mezanino. Foto: José Pais, 2016.

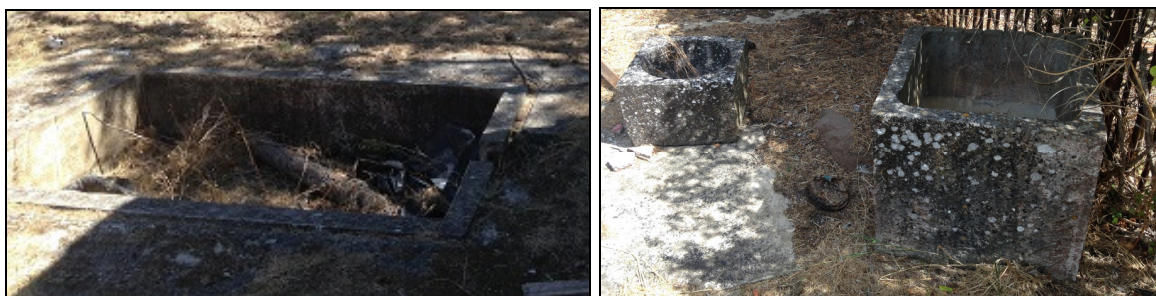
Um dos torreões localizado na área expositiva da esquerda apresenta um tanque escavado de alvenaria, possivelmente um bebedouro para os animais. Próximo aos

recintos da direita encontramos duas estruturas em pedra que aparentam ser comedouros (Figura 3).

Figura 3 - Possíveis tanque d'água e comedouros para os animais. Foto: José Pais, 2016.
