# **GERENCIAMENTO DE RISCOS AO PATRIMÔNIO CULTURAL FERROVIÁRIO EM CENÁRIOS DE OBRAS E SERVIÇOS**

O caso do Museu do Trem no Rio de Janeiro

Produto Técnico-Científico apresentado à Coordenação do Mestrado Profissional em Preservação de Acervos de Ciência e Tecnologia para a obtenção do grau de Mestre em Preservação de Acervos de Ciência e Tecnologia.

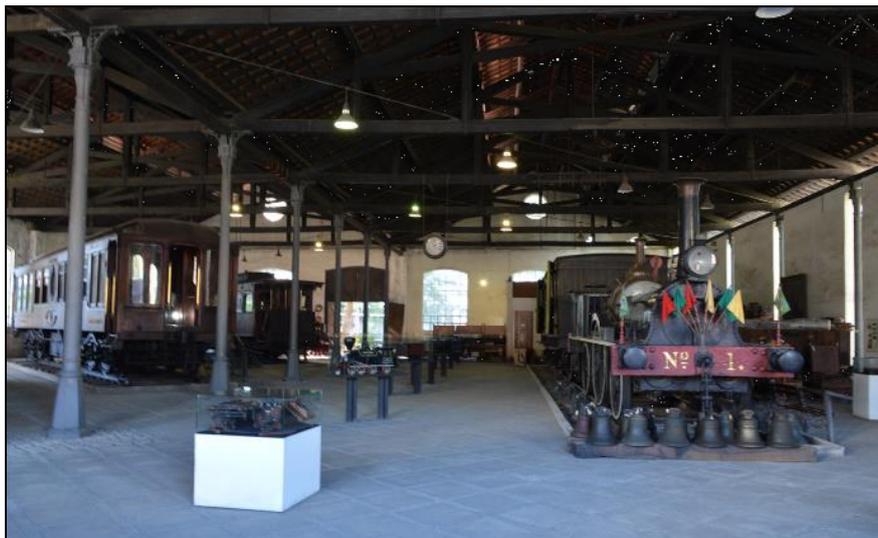
Figura 6 - Sala de exposições do Museu do Trem com vista para a Fachada Norte.

A sala de exposição, cuja visão geral é mostrada na Figura 6, ocupa 90% do edifício. Possui paredes de tijolo maciço revestido com argamassa, cobertura executada com telhas francesas sobre estrutura de madeira apoiada em colunas de ferro fundido, duas portas de correr em madeira na fachada Sul (entrada principal do Museu) e uma porta similar na fachada Norte.

A iluminação natural está por conta de 17 vãos vedados com vidro, além de dois óculos em cada uma das fachadas Sul e Norte. A cobertura é em telhas de cerâmica, sem forro. O madeiramento do telhado está apoiado em tesouras, e o emprego de lanternim e venezianas com abertura entre aletas fornece saída vertical de ar. O vão do beiral na fachada Leste é aberto. A iluminação artificial é feita por luminárias, lâmpadas e refletores instalados a partir do madeiramento. O ambiente não possui sistema de controle de temperatura nem ventilação mecânica; tampouco detecção e combate a incêndios. A ventilação do ambiente, bastante prejudicada pela construção do Estádio Nilton Santos, é propiciada apenas pelas janelas e portas.

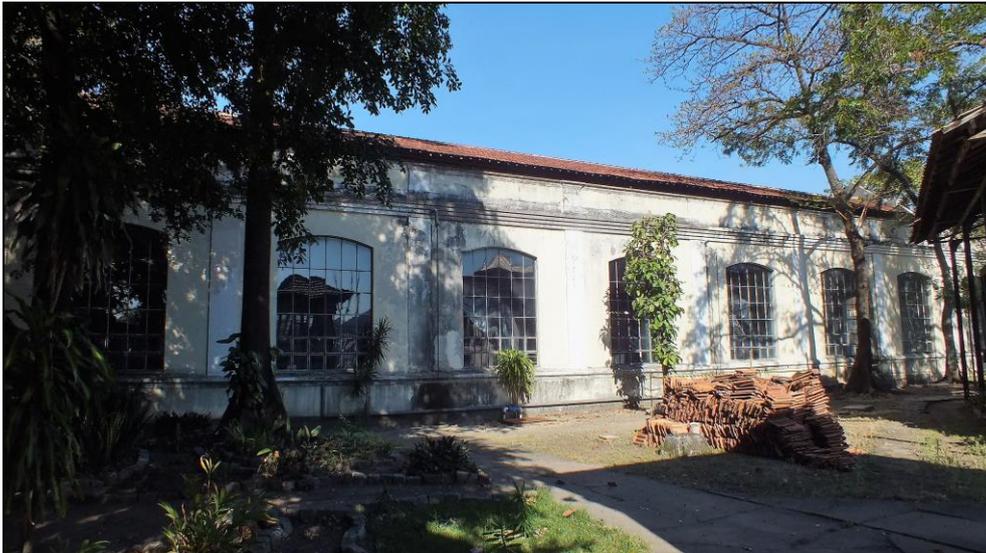
A fachada Oeste é guarnecida por oito janelas vedadas com vidros, sem a proteção oferecida pelos filtros UV ou por outro tipo de protetor contra a radiação solar (Figura 7), enquanto a fachada Leste apresenta seis vãos envidraçados, nos quais estão embutidas seis colunas de sustentação em ferro fundido. A fachada Sul possui quatro grandes janelas de vidro também vedadas.

Figura 7 - Vista dos oito vãos da Fachada Oeste.

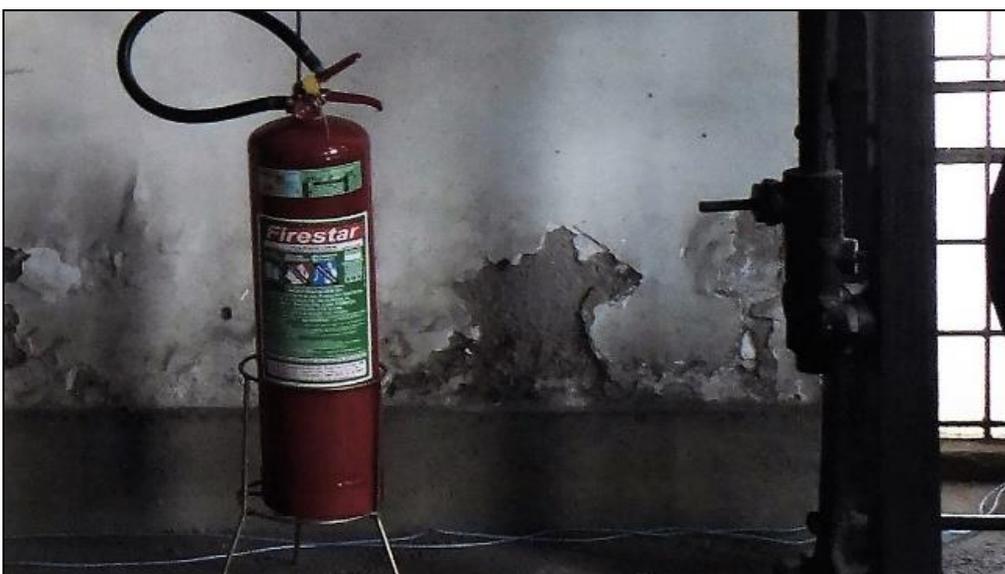
A parede Leste foi erguida posteriormente, quando ocorreram as obras de readequação do espaço, sendo que originalmente existiam apenas as colunas, de modo a permitir a entrada do material circulante para manutenção a partir do pátio lateral. Existem manchas de umidade em vários pontos das paredes internas e externas do edifício, principalmente próximas às janelas. Nas paredes Sul e Norte, nos pontos onde a calha central atravessa a parede para desaguar em ambas as fachadas, também existem manchas de umidade e desagregação da camada de tinta (Figura 10, p. 32). Na parede levantada na década de 1980, a desagregação da argamassa é bastante evidente como mostrado na Figura 8 a seguir, provavelmente pelo tipo de material com que foi erguida, e também pela ausência de calhas de escoamento nesta fachada de posterior adição.

Figura 8 - Detalhe de patologia da argamassa.

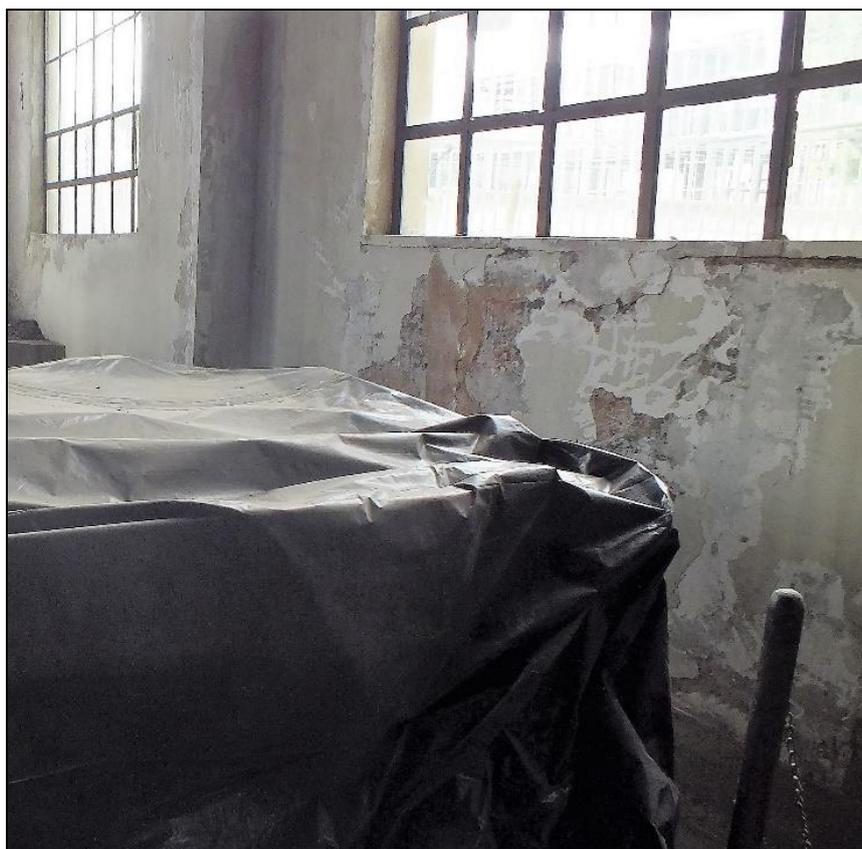
A fachada Oeste possui quatro saídas para escoamento de água da chuva a partir do telhado. Existem manchas de umidade nas áreas próximas às janelas, com ocorrência de desagregação da camada de tinta. Em um dos pontos desta parede, nota-se igualmente a patologia da argamassa, como se constata na Figura 9 a seguir e uma análise do exterior confirma um problema de infiltração ascendente, o qual estava sendo abordado durante o serviço de conservação (Figura 11, p. 32).

Figura 9 - Desagregação devido à umidade exterior.

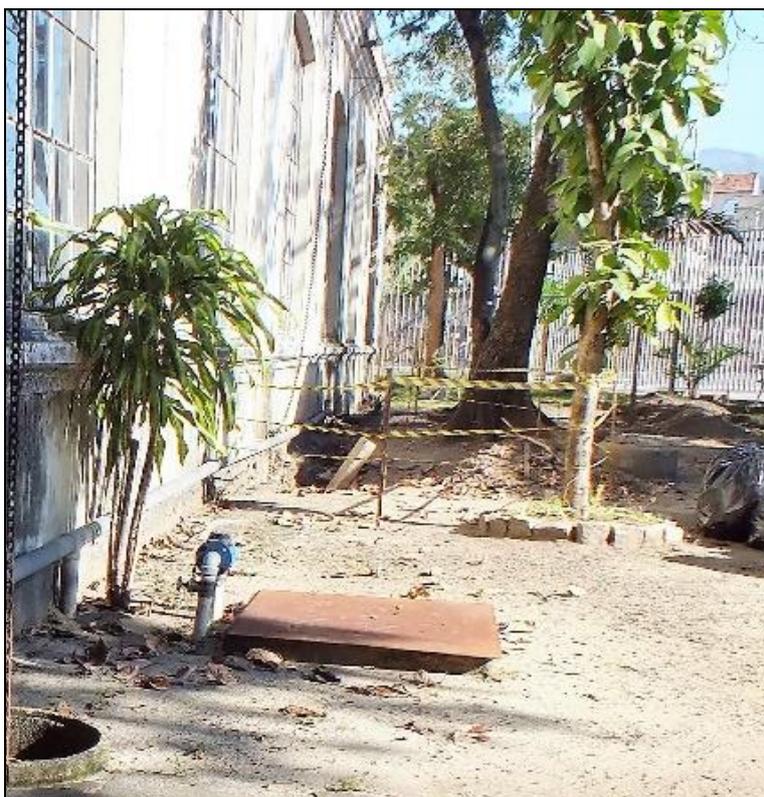
Figura 11 - Abordagem do problema de infiltração durante o serviço de conservação.  
Imagem: Isabela Moreira.

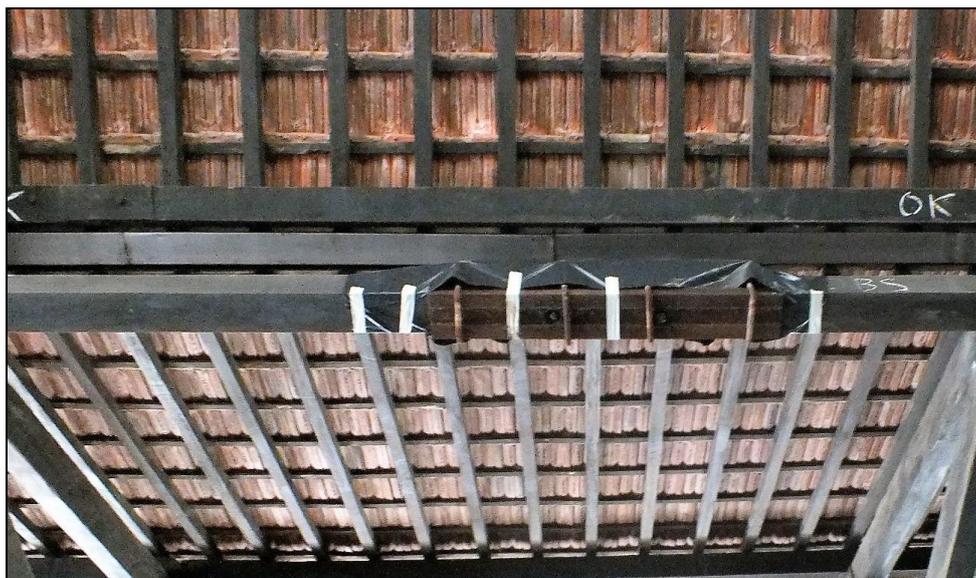
acumula-se nas emendas e passa para dentro do edifício sob a forma de goteiras, causando a deterioração<sup>14</sup> do madeiramento que sustenta o telhado (Figura 12), além de transtornos aos visitantes, e colocando as coleções em riscos durante as chuvas mais fortes, de acordo com depoimento dos funcionários. Além da questão da calha central, a cobertura do edifício também é razão de problemas de umidade e entrada de água no interior da sala de exposições. O serviço de conservação pelo qual o edifício passa desde janeiro de 2017 tem como objetivo a troca das telhas danificadas da cobertura.

Figura 12 - Detalhe da correção do madeiramento que se encontra sob uma das emendas da calha.

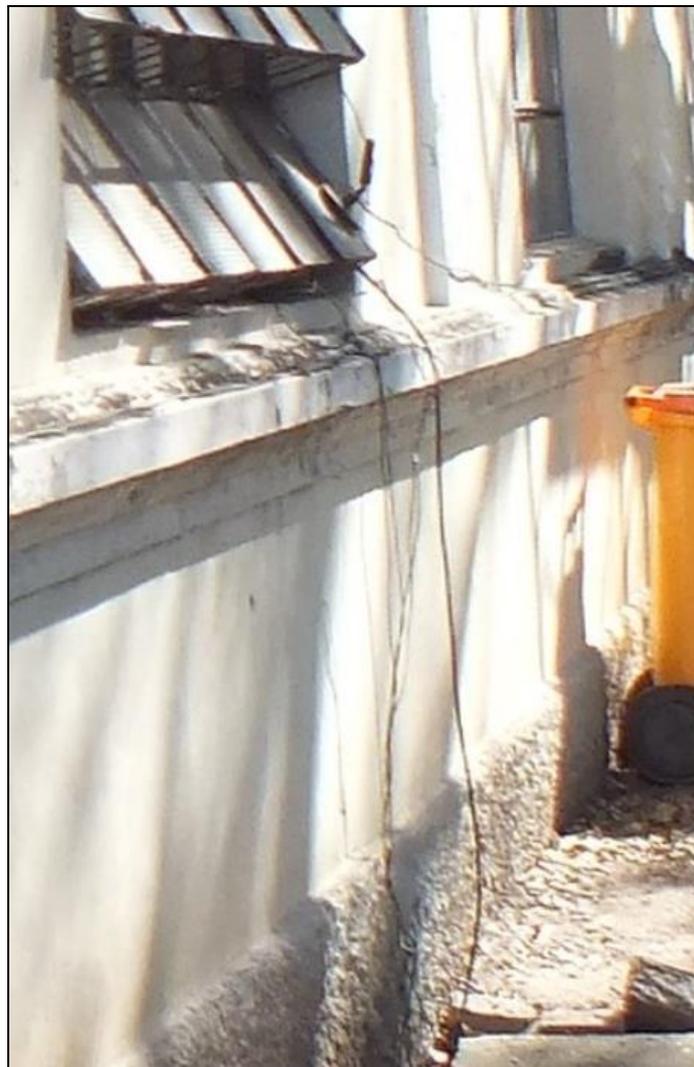
Figura 13 - Fiação elétrica ligada diretamente à caixa de passagem subterrânea.

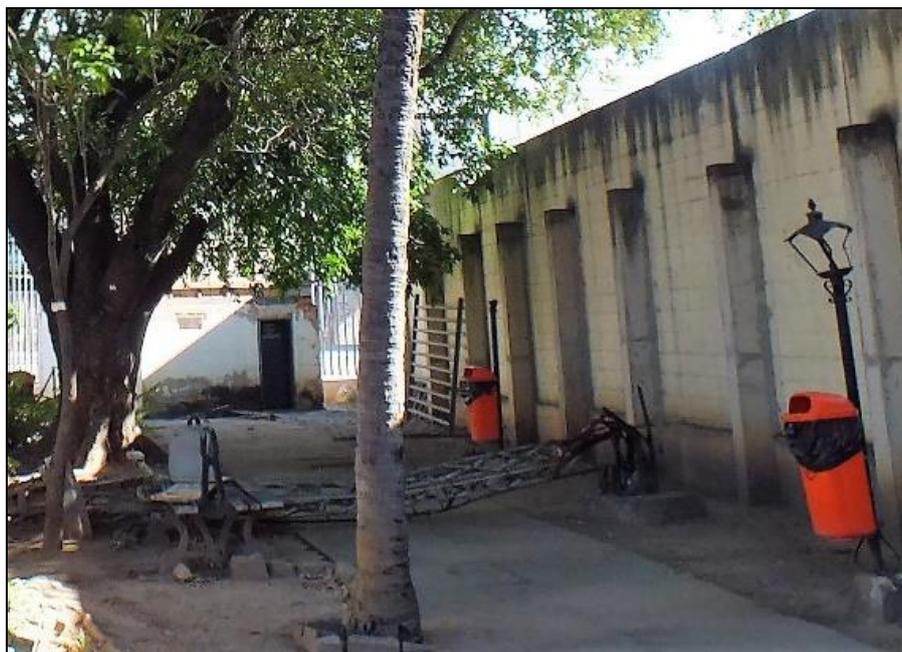
O muro e o objeto danificado podem ser vistos na Figura 16, e a Figura 17 mostra o sinal de bandeira como se encontrava originalmente.

Figura 16 - Sinal de bandeira danificado.

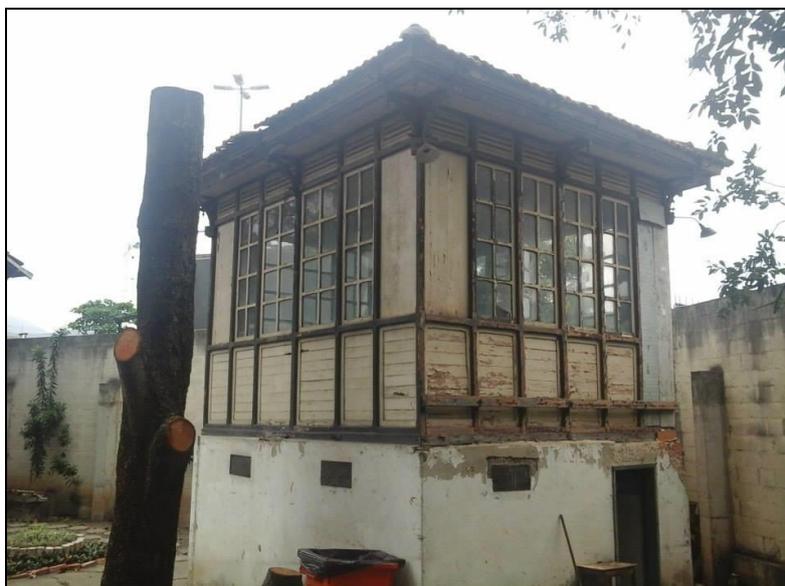
telhas francesas sobre madeiramento. A fachada Oeste perdeu sua camada de tinta, e, no geral, a degradação dos materiais é evidente. Necessita de reposição de algumas peças de madeira e de vidro, além de pintura. Os funcionários de serviços gerais utilizam o andar inferior, de alvenaria, para guardar ferramentas e objetos pessoais. As exposições temporárias que acontecem no Museu compartilham espaço com a exposição permanente.

Figura 18 - Cabine de sinalização.

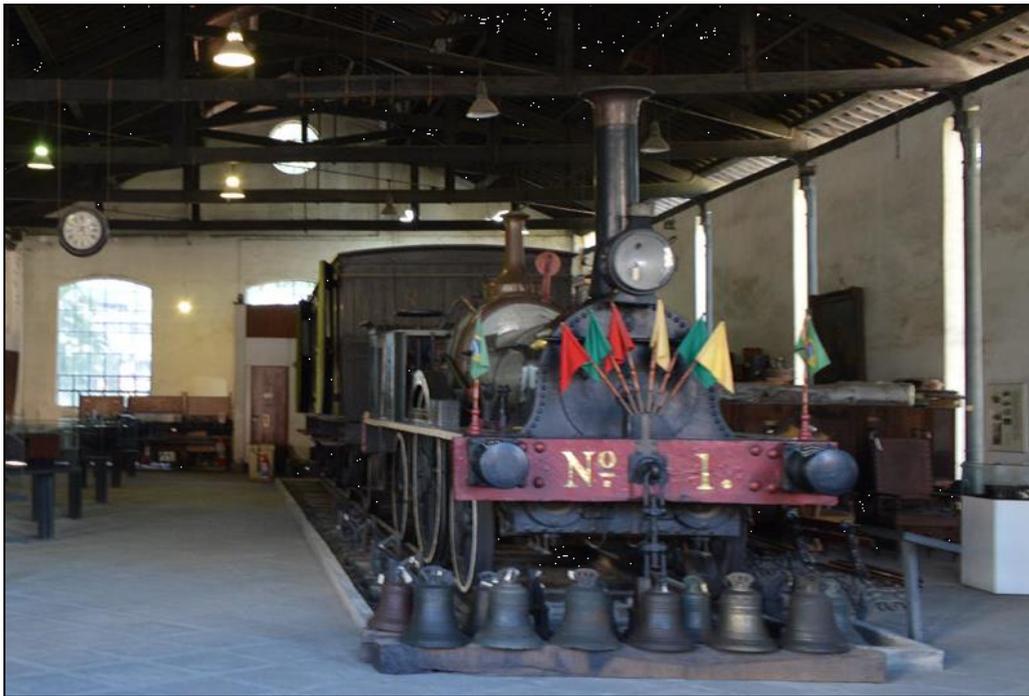
Figura 20 - A locomotiva *Baroneza* na sala de exposição do Museu do Trem.

A locomotiva *Baroneza* (Figura 20) é, sem dúvida, a principal peça da coleção do Museu do Trem. Foi um dos quatro exemplares fabricados pela William Fairbairn & Sons, de Manchester, Inglaterra, em 1852. As locomotivas foram encomendadas pelo então Visconde de Mauá, e enviadas ao Brasil para circularem na primeira ferrovia brasileira. A *Baroneza* foi usada para guiar o primeiro trem na inauguração da Imperial Cia. de Navegação a Vapor – Estrada de Ferro de Petrópolis, em abril de 1854. Após 30 anos de serviço, a locomotiva foi retirada de circulação por decreto real em 1884 (RODRIGUEZ, 2004; SETTI, 2008).

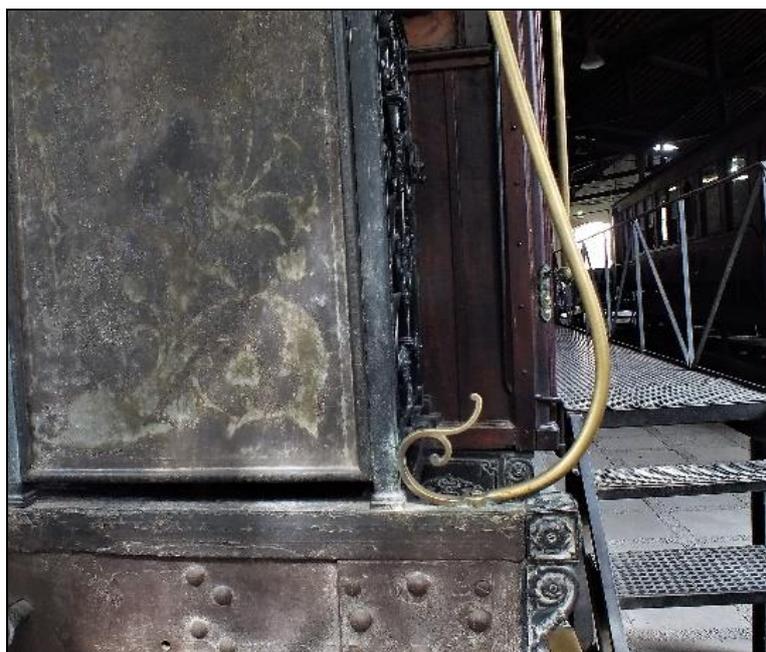
Estes três carros situam-se próximos à fachada Oeste, onde incide o sol da tarde. Na visita realizada, notou-se que é uma área com radiação solar maior que no restante da sala, já que é guarnecida por oito janelas envidraçadas sem proteção, e que a luz solar incide pelo menos sobre um dos carros, e já causou danos à pintura decorativa do gradil do carro, que parece desbotada, conforme Figura 21.

Figura 21 - Detalhe da decoração do carro nobre e da plataforma para acesso do público.

As altas temperaturas e a radiação sem anteparos têm causado danos cumulativos aos têxteis da coleção. Os cortinados estão fragilizados e descoloridos; nota-se a deterioração das fibras. No interior dos carros, outros objetos apresentam sinais de degradação, como os leitos, cujo enchimento está exposto devido às rupturas no tecido do estofado.

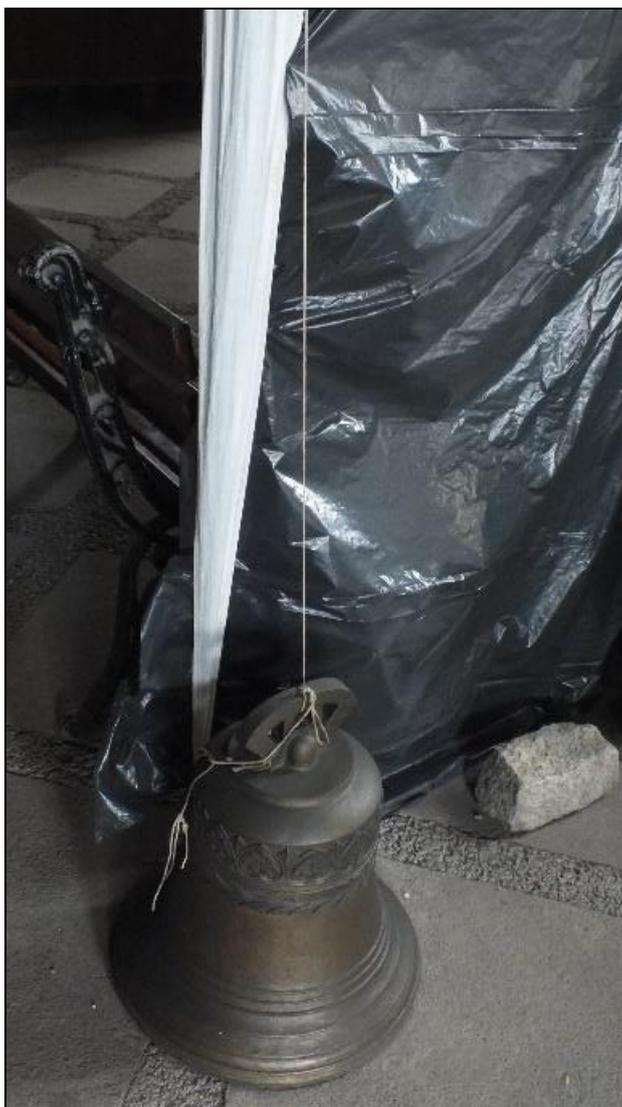
Figura 22 - Sino de alarme da coleção do Museu do Trem.

Existe uma profusão de sinos de alarme no Museu. Dez exemplares estão colocados à frente da *Baroneza*, sobre um palanque de madeira. Pelo menos seis sinos estão pendurados no balaústre da recepção, enquanto outros três estão sobre uma bancada com outros objetos. Um dos sinos esteve servindo como contrapeso para uma armação em lona dentro da sala de exposição, como vemos na Figura 22 a seguir.

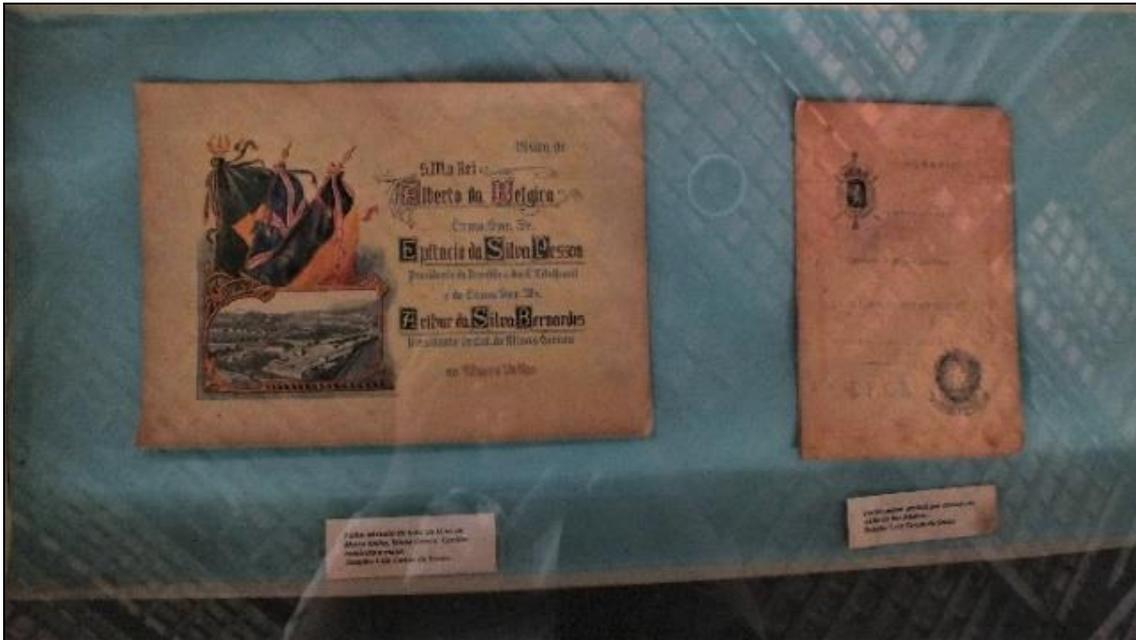
Os documentos em suporte papel exibidos da sala de exposição estão expostos a situações diárias de risco e, portanto, os danos são cumulativos. Estes ficam próximos ao Carro do Rei Alberto. São documentos relacionados à visita deste monarca ao Brasil em 1920. Estão em mobiliário expositivo fechado por vidro, colocados diretamente sobre fundo de veludo azul, o qual parece já ter desbotado. Se comprovada a perda de cor, fica um indicador do esmaecimento das cores dos documentos originais que ali estão, como observado na Figura 23. Não foi possível acessar o mobiliário para que se tivesse certeza de que, sob eles, a cor do veludo é de um azul mais escuro.

Figura 23 - Documentos em papel.

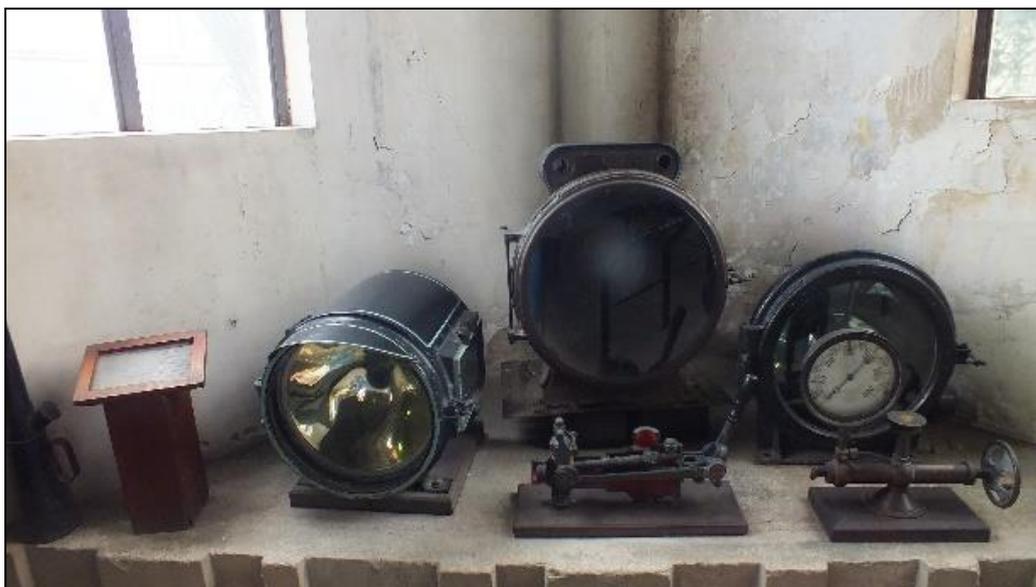
Figura 24 - Coleção de objetos de uso das ferrovias.

Ali próximo, estão expostos exemplares de maquinário industrial de pequeno porte e instrumentos usados na manutenção das locomotivas, além de instrumentos de aferição. Alguns exemplares destes instrumentos encontram-se igualmente dentro de expositores de vidro colocados em pontos diferentes do espaço. Também faz parte da coleção do Museu um piano e uma tela emoldurada representando uma figura masculina.

Na extremidade oeste da sala, uma bancada em madeira expõe três faróis de locomotivas a vapor, um manômetro e outros objetos utilizados na manutenção do material rodante.

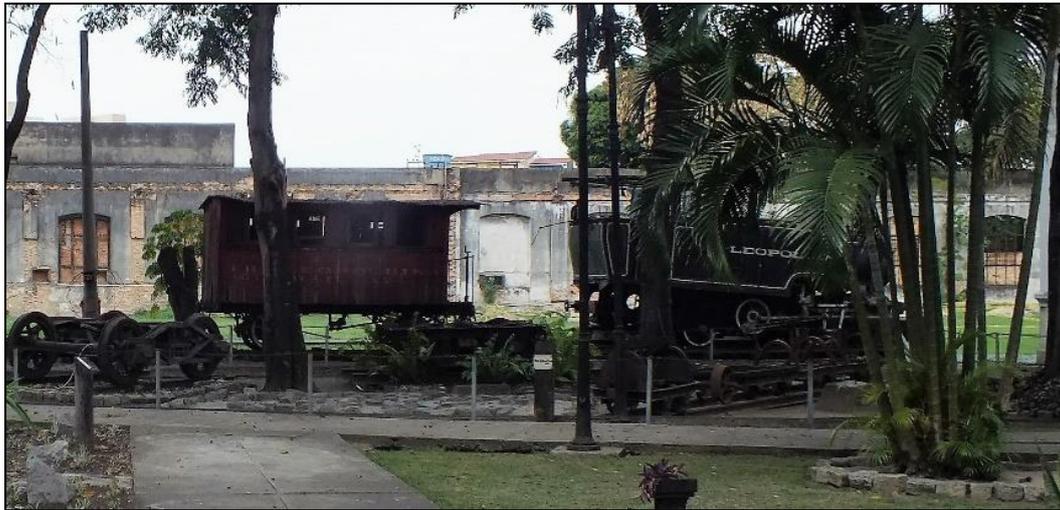
Próximo ao jardim, a locomotiva cremalheira está exposta às intempéries, pois não há cobertura. A oxidação é generalizada e há desprendimento maciço da camada de tinta, embora ainda seja possível identificar as cores originais. Mais adiante, um carro da antiga Estrada de Ferro Leopoldina (1874-1975) encontra-se bastante deteriorado por ser de madeira. É possível ver que sua cobertura original praticamente inexistente. Telhas modernas de amianto foram colocadas como substitutos à cobertura, mas já se encontram igualmente danificadas. Ambos os objetos podem ser vistos na Figura 25.

Figura 25 - Material rodante na área externa do Museu do Trem.

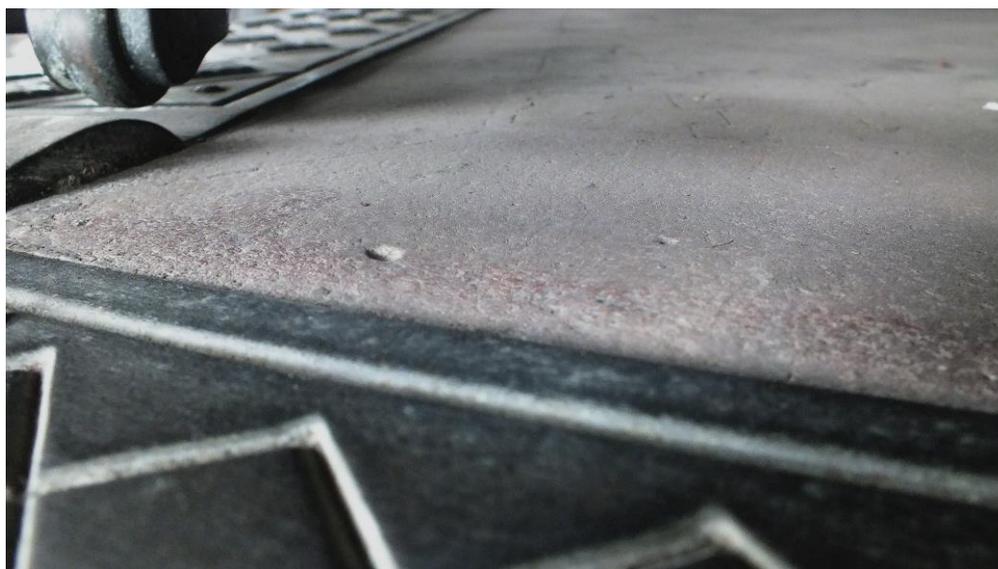
certamente vão acarretar danos mais adiante (MOTYLEWSKI, 1999, p. 4). No caso específico do Museu do Trem, nota-se a presença generalizada de resíduos do serviço de conservação nas superfícies descobertas (Figura 27). Por exemplo: em uma das visitas realizadas durante a paralização das atividades, notou-se que um funcionário de serviços gerais do próprio Museu utilizava uma vassoura de cerdas para a limpeza da sala de exposição. É sabido que em espaços museais não é adequado o uso de vassouras para a higienização, pois a poeira se desloca, contaminando toda a área. Desta forma, o mais indicado para esse tipo de limpeza é a aspiração. No entanto, sem orientação, o funcionário desconhece que sua atividade está carreando mais poeira para o ambiente do que se estivesse usando um aspirador.

Figura 27 - Resíduo de pó branco no piso da entrada do carro “Central”, do qual, à certa altura, a lona plástica foi removida.

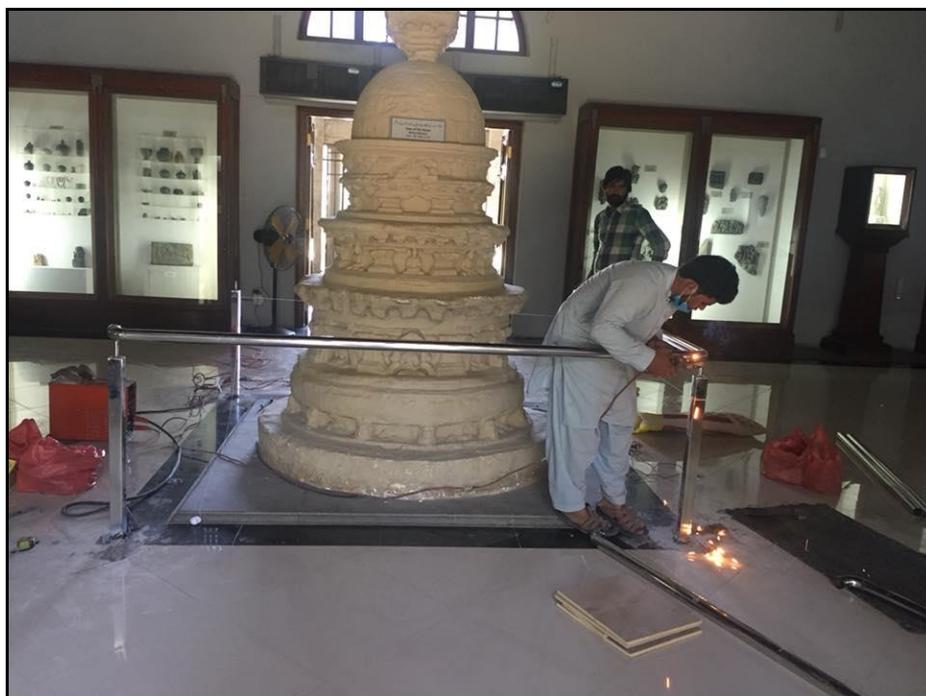
Figura 28 - Montagem de exposição em museu no Paquistão. As faíscas da solda são uma das causas de incêndio em obras/serviços.

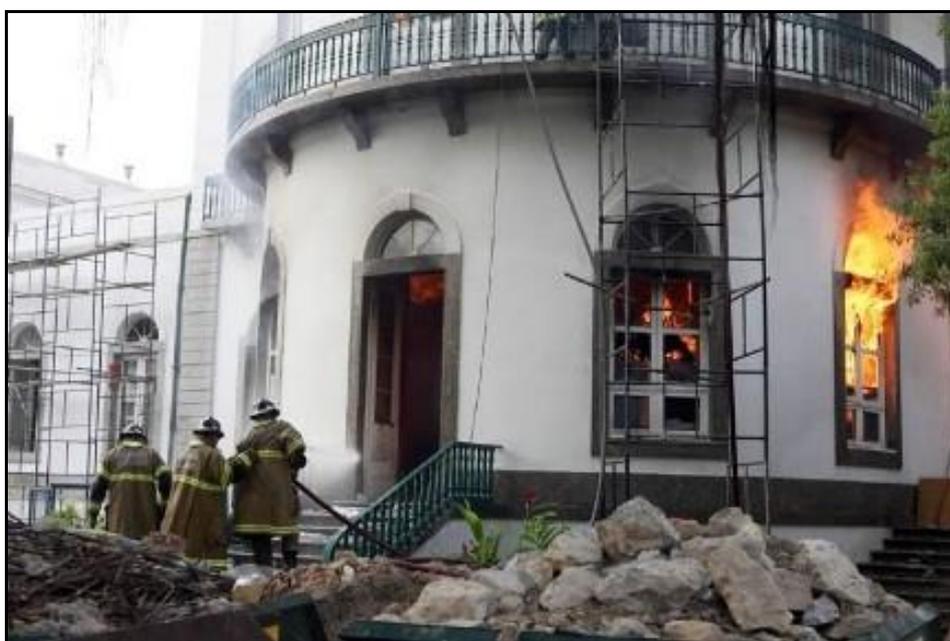
Figura 32 - Incêndio durante restauração da capela de São Pedro de Alcântara, Praia Vermelha, RJ (2011).

A partir destas considerações, entende-se que obras e serviços em instituições de guarda de coleções são igualmente estratégias de preservação para os bens que abrigam. No entanto, intervenções desta natureza trazem riscos. Como mostrado no subitem 1.3 deste trabalho, o serviço de conservação em execução no Museu do Trem reflete as deficiências institucionais do Museu, e estas, por sua vez, repercutem nas tomadas de decisão internas que não parecem considerar o conjunto edifício-coleção. Portanto, mesmo passando por uma intervenção que visa garantir a preservação da edificação e do seu conteúdo, é importante que ações preventivas sejam consideradas *a priori*, pois não é desejável que a instituição e sua coleção sejam afetadas por uma atividade cujo objetivo é preservar.

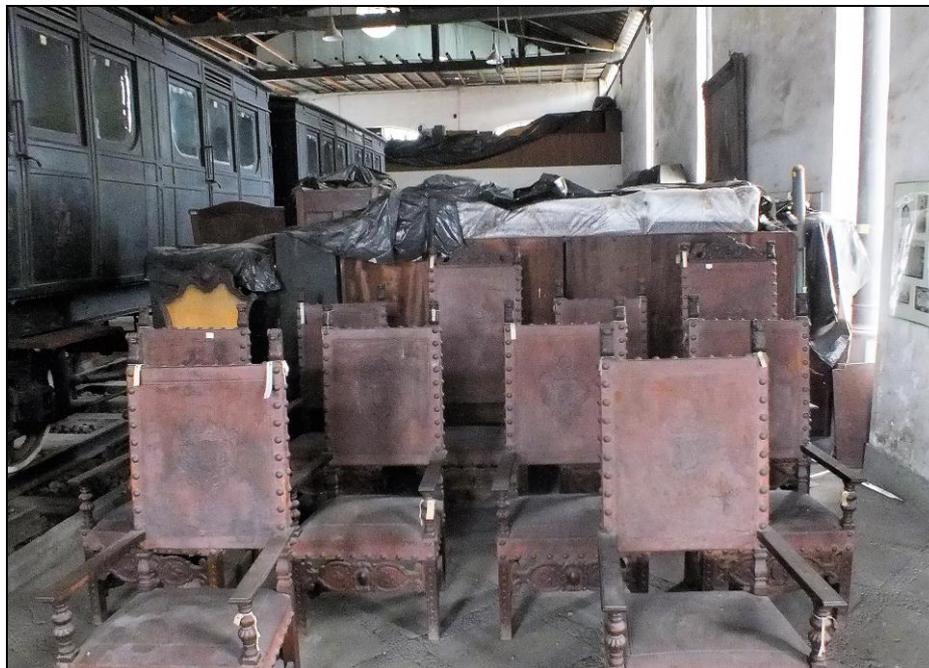
Figura 33 - Coleção sem proteção temporária: nota-se a presença de resíduos da intervenção, assim como as etiquetas de identificação presas aos objetos.

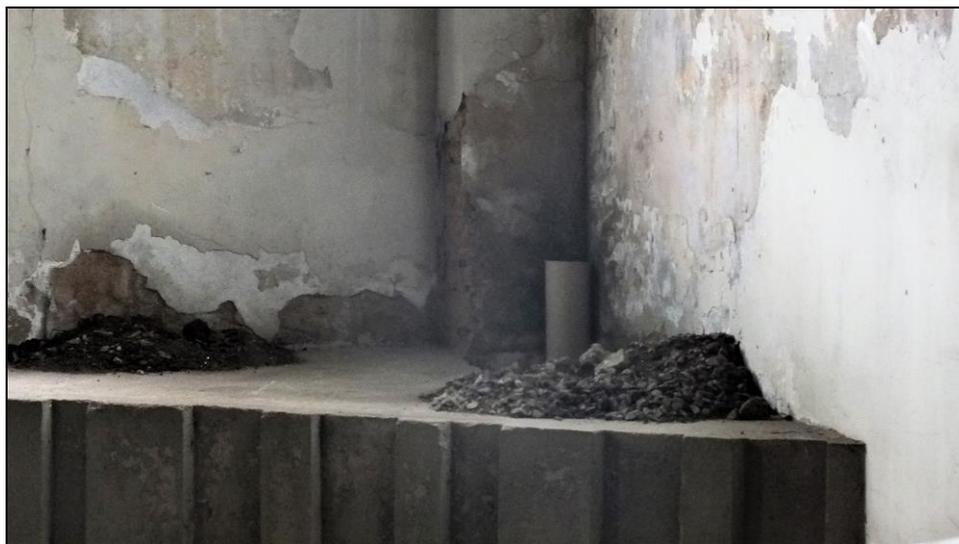
Figura 34 - Entulho do serviço dentro do espaço do Museu.

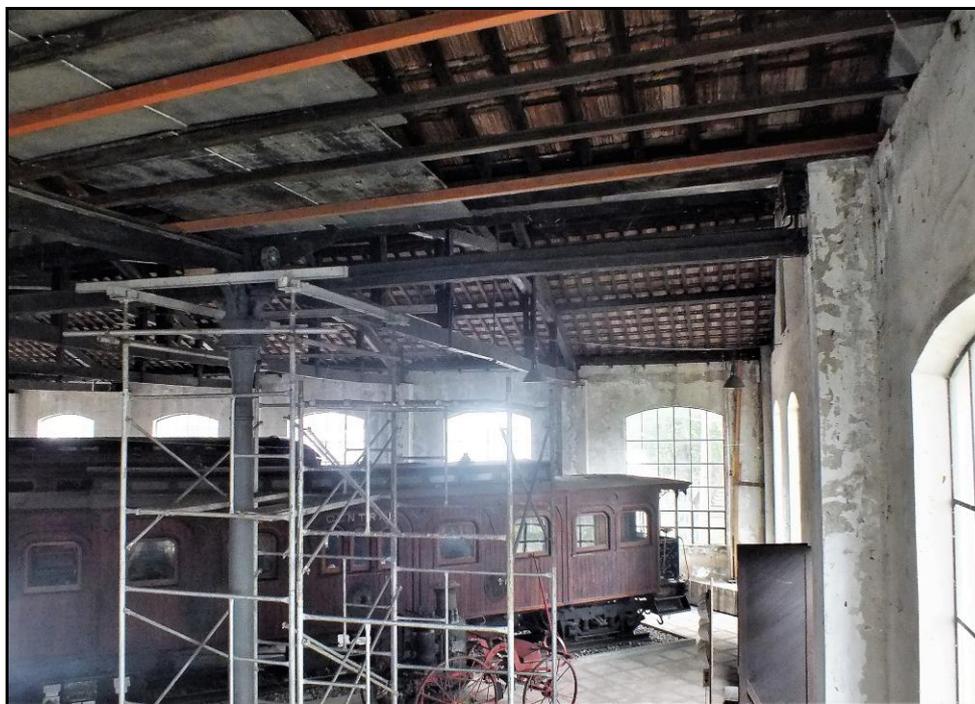
Figura 37 - Organização do Museu para o serviço de conservação: andaime e plataformas de compensado para o trabalho na cobertura.

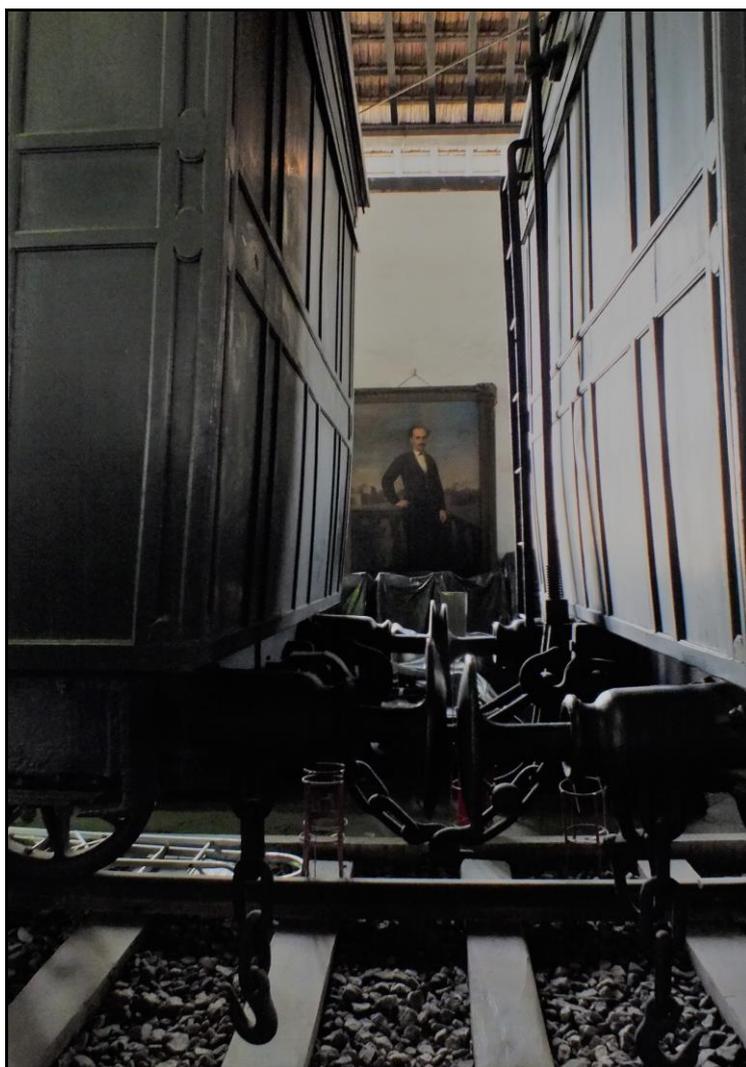
Figura 39 - A fotografia evidencia que a tela ao fundo não recebeu proteção durante o serviço de conservação.

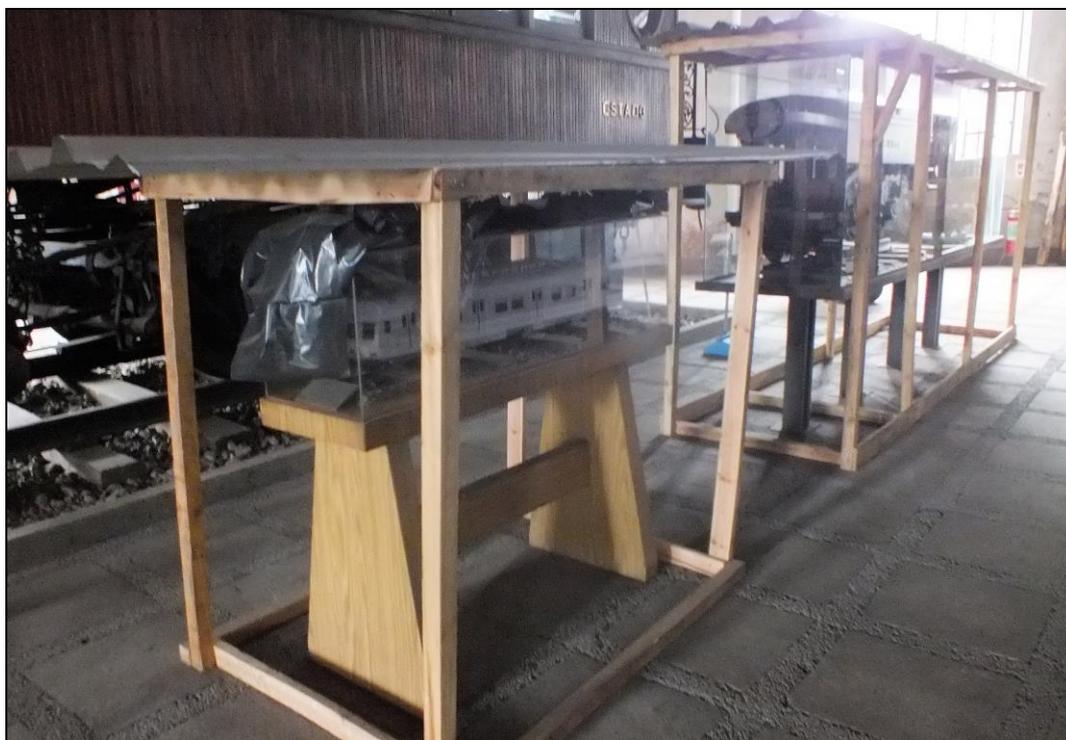
Figura 40 - Proteção temporária para os expositores de vidro durante a intervenção no telhado. As estruturas minimizam o risco de danos.

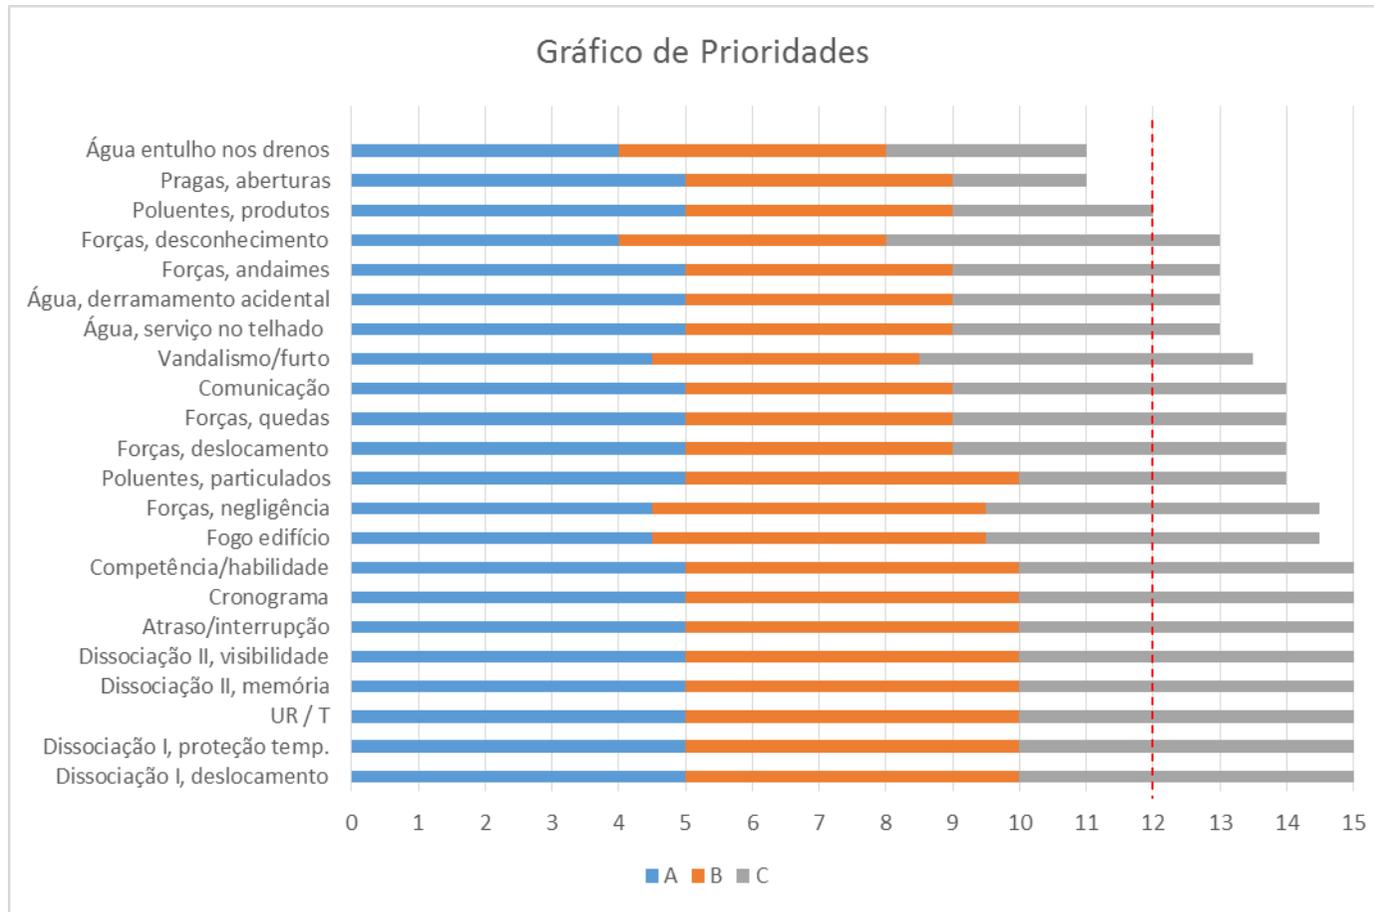
Enfim, a partir da magnitude de risco de cada um dos agentes/fontes, criou-se um gráfico que apresenta a escala crescente de agentes de deterioração prioritários (Figura 41). Como parte do processo, definimos hipoteticamente para a coleção do Museu do Trem um limite aceitável de magnitude de risco ( $MR \leq 12$ ). É importante dizer que a aceitação do nível de risco depende de cada instituição. Como colocam Michalski e Pedersoli Jr.: “Outras instituições podem pensar de forma diferente sobre o nível de risco aceitável para os bens patrimoniais sob sua responsabilidade [...]” (2016, p. 92, tradução nossa). Portanto, para fins de aplicabilidade, decidimos que  $MR \leq 12$  é aceitável, ou seja, considerou-se admissível para o Museu do Trem uma perda de valor que seja igual ou menor que 2% durante o serviço de conservação. Portanto, apreende-se da Figura 41 que todo agente de deterioração que ultrapassar a linha vertical 12 (nível de MR) deverá ser tratado com precedência diante dos outros.

Figura 41 - Gráfico das prioridades dentre os agentes de deterioração e fontes de risco no cenário de serviço de conservação. Os agentes/fontes prioritários estão à direita da linha vermelha tracejada.  
Baseado no Método ABC e elaborado pela autora.
