# ***Desenhos arquitetônicos da UFRRJ: Planejamento de Conservação Preventiva***

# DESENHOS ARQUITETÔNICOS DA UFRRJ: PLANEJAMENTO DE CONSERVAÇÃO PREVENTIVA

Dissertação apresentada ao Mestrado Profissional em Preservação de Acervos de Ciência e Tecnologia, do Museu de Astronomia e Ciências Afins – MAST/MCTIC, como parte dos requisitos necessários à obtenção do grau de Mestre Profissional em Preservação de Acervos de Ciência e Tecnologia.

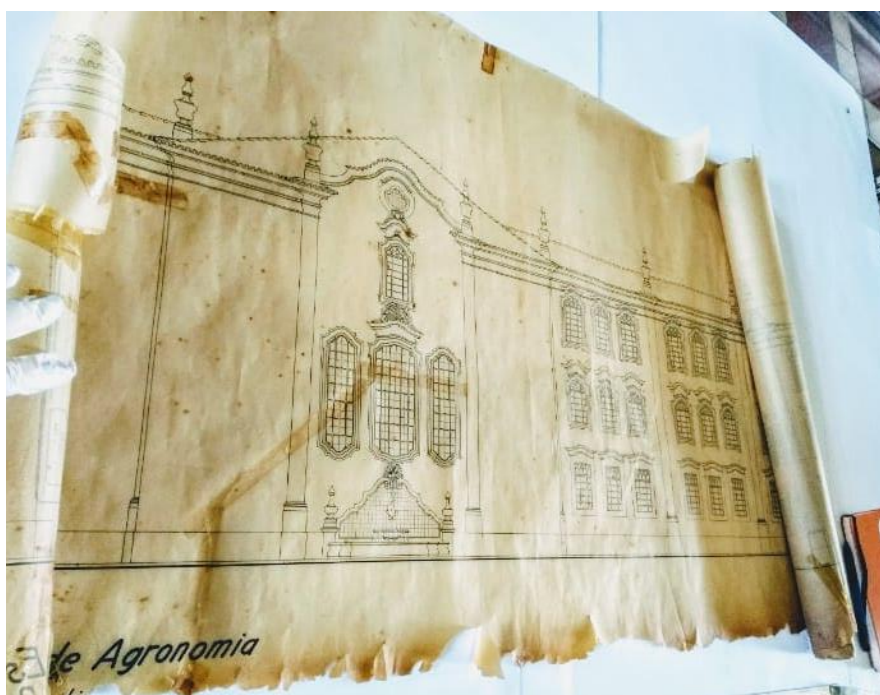
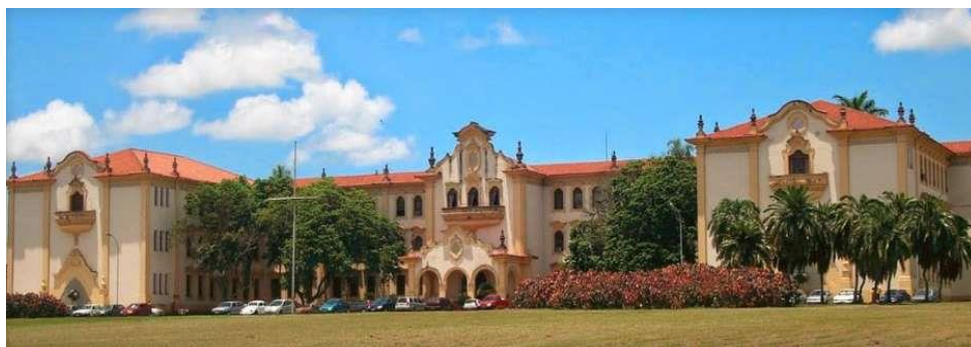
Figura 01: Desenho arquitetônico do Pavilhão Principal (P1), na época, projetado para ser a Escola Nacional de Agronomia (ENA) e fotografia do corpo principal do mesmo Pavilhão Central (P1) e Fonte: Reserva Técnica de Desenhos arquitetônicos da Prefeitura universitária –PU.

A construção do campus foi iniciada no ano de 1939, tendo sido determinado pelo governo que as terras da Fazenda Nacional de Santa Cruz, às margens do km 47 da antiga Estrada Rio-São Paulo, em Seropédica, então distrito de Itaguaí, seriam o local para a sua construção. De acordo com o Relatório do Ministério da Agricultura de 1939, a área ocupava cerca de 5.000 hectares, o que significa que a “obra seria monumental (Figura 01) e que poderia ser considerada, sem dúvida, uma das maiores

Observando a Figura 01 podemos perceber a dimensão e a beleza estrondosa da Universidade Rural. Cada detalhe foi pensado para ser único e determinante. Segundo Claudio Lima Carlos:

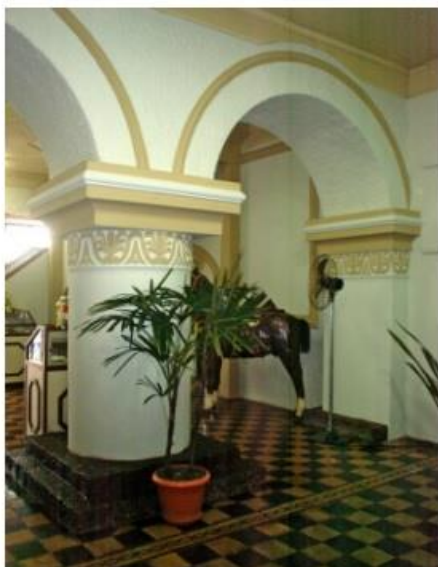
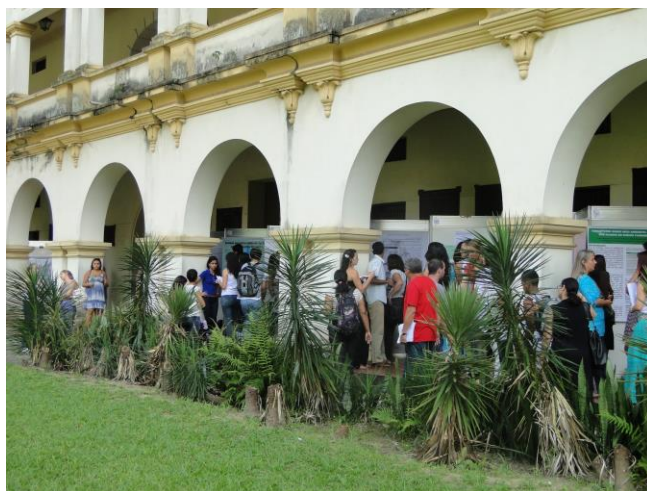
Figura02: Interior do Centro Cultural e Histórico de Itapetininga –SP e interior da UFRRJ (à esquerda e direita, respectivamente). Fotos: A. F. de Souza, 2007 e Jéssica Gomes, 2017.

Luciana Mascaro, em sua tese sobre Arquitetura Neocolonial (2008), analisa as características arquitetônicas dos edifícios paulistanos (Figura 02), especialmente aqueles influenciados por Ricardo Severo. Podemos observar que independentemente da localização, São Paulo ou Rio de Janeiro, os traços dos edifícios seguem o mesmo padrão.

No interior do Edifício, o mesmo ar monumental, alcançado pelo exagero nas medidas das proporções das aberturas, dos pilares e dos frisos decorativos. As portas em madeira de arco pleno, e motivos

decorativos, em curvas, foram encontrados nas portas das Escolas Práticas de Agricultura, e também serão vistos em residências ditas “mexicanas”. Trata-se de um exemplar que concentra variadas características, exageros e ornamentação invulgar (MASCARO, 2008, p.160).

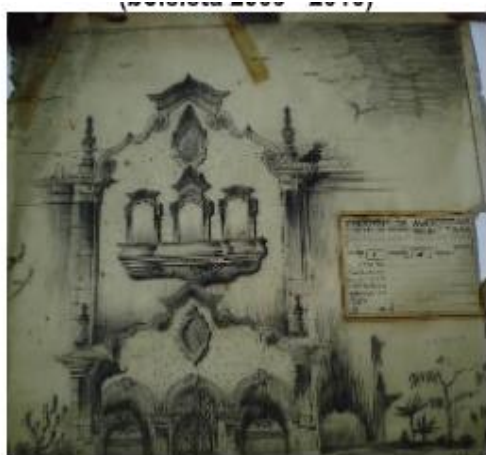
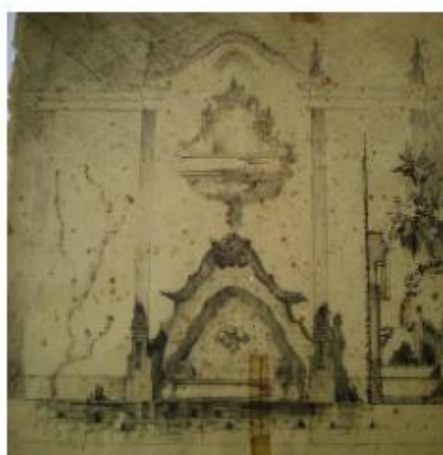
Figura 03: Desenho com técnica mista (grafite e nanquim) de autoria de Eugênio de Proença Sigaud (E.P. Sigaud).Fonte: CARLOS, 2008.

Acima (Figura 03), o desenho de um dos principais arquitetos e

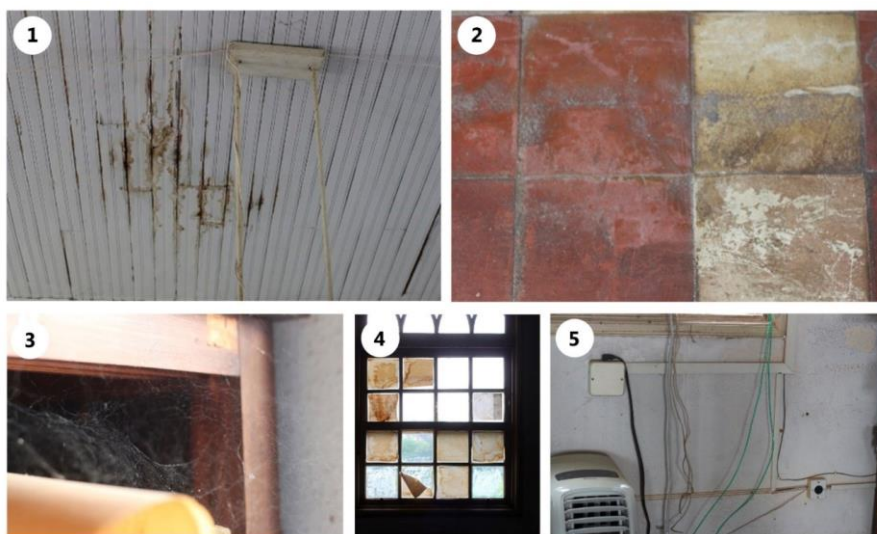
Figura07: Problemas encontrados na Reserva Técnica de Desenhos arquitetônicos – PU/UFRRJ: 01- Manchas de infiltração no teto. 02- Piso rachado, sem coloração. 03- Teias de aranha, sujidades. 04- Janelas sem cortinas com alto índice de radiação solar. 05- Fios expostos. Fonte: Jessica Gomes, 2018.

Em primeiro lugar, deve ser observado que o edifício neocolonial que abriga a PU possui mais de cem anos e não recebe manutenção constantemente. Na sala da Reserva Técnica e do LabDoc, mas também em outras salas, as paredes estão manchadas e com infiltrações, os fios expostos e desencapados, o piso está rachado e solto

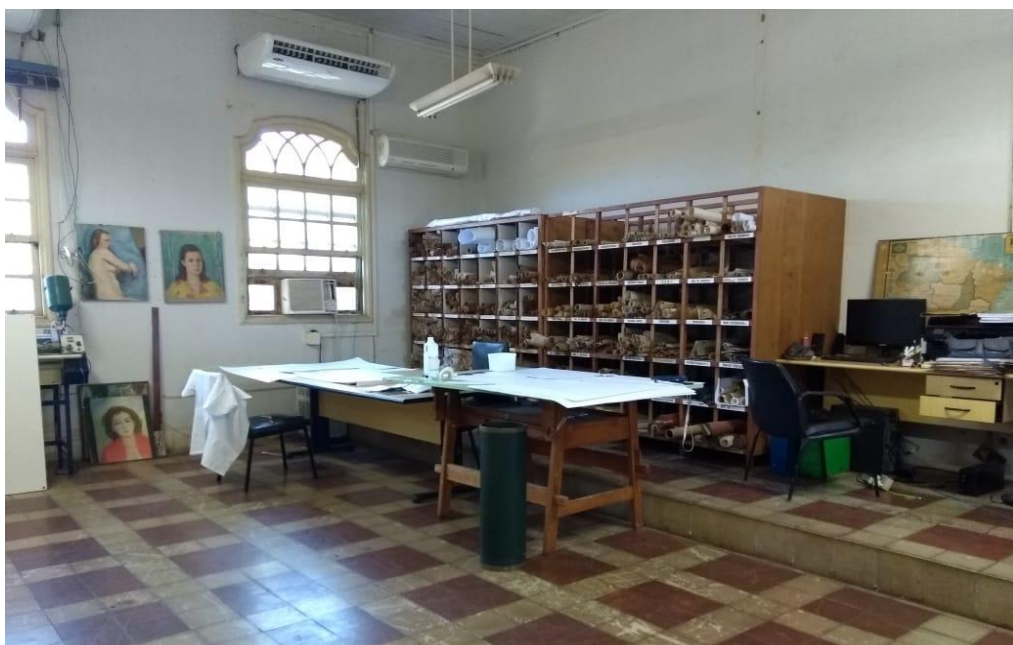
Figura 11: Reserva Técnica e LabDoc no mesmo ambiente. Foto: Jéssica Gomes, 2018.

Na reorganização do espaço físico da Reserva Técnica da PU-UFRJ, um aspecto a ser levado em conta é sua separação do Laboratório de Conservação, prevista no projeto do Prof. Claudio Lima Carlos. A Reserva Técnica divide a mesma sala com o Laboratório de Conservação (Figura 11). Isso é pouco recomendado, considerando-se que nessa situação os conservadores trabalham em condições insalubres. Além disso, a temperatura e luminosidade precisam de valores diferenciados para cada ambiente, sem contar com o risco de contaminação biológica, caso aconteça uma infestação.

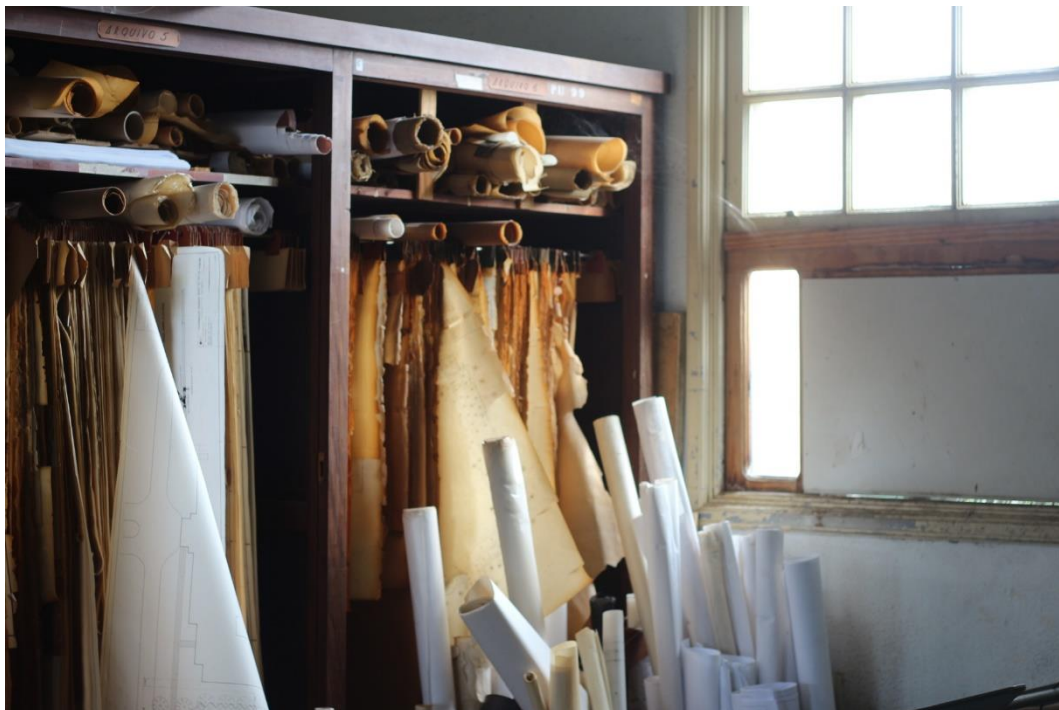
uma saída de ar condicionado embaixo da janela (Figura 13), que contribuiu para o ressecamento de alguns documentos próximos, tornando-os quebradiços. Com isso, muitas pranchas estão rasgadas.

Figura 13: Armário suspenso em madeira ao lado da saída de ar condicionado. Foto: Jéssica Gomes, 2018.

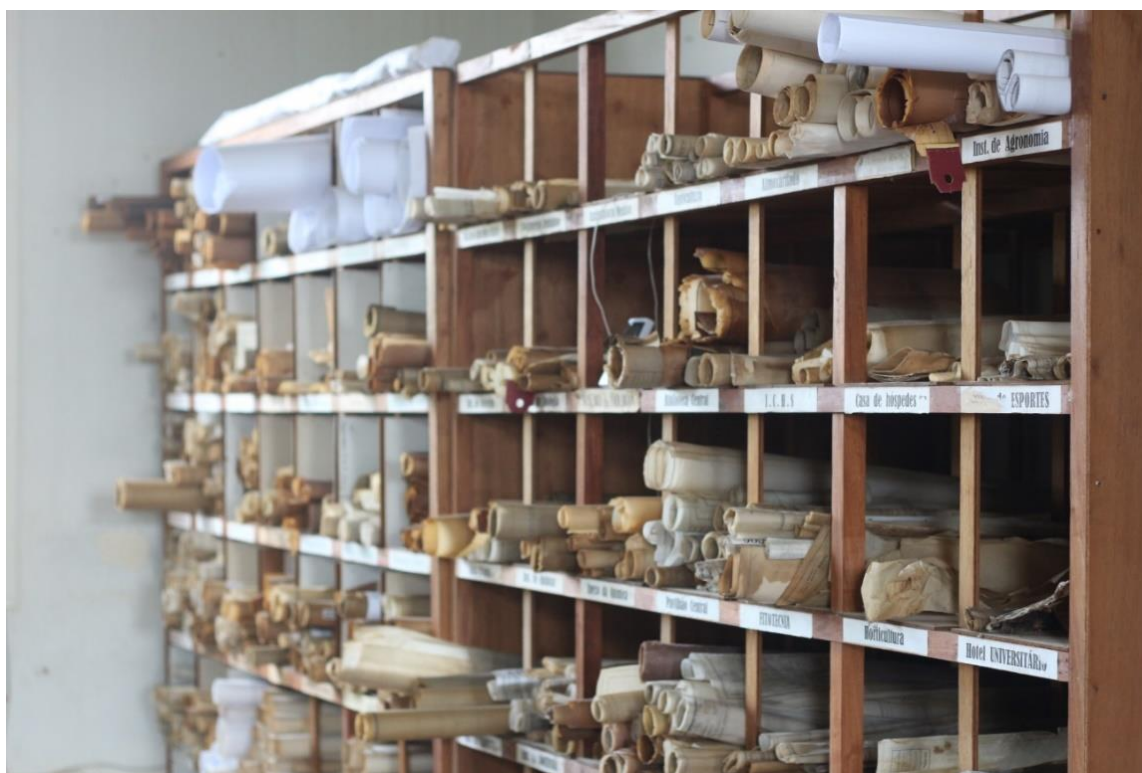
Figura14: Armário em madeira com escaninhos. Contém 830 projetos arquitetônicos.  
Foto: Jéssica Gomes, 2018.

Com a fase quatro do RE-ORG pretende-se retirar os Armários suspensos de madeira e transferir todas as plantas para a Mapoteca Deslizante, já que a mesma se

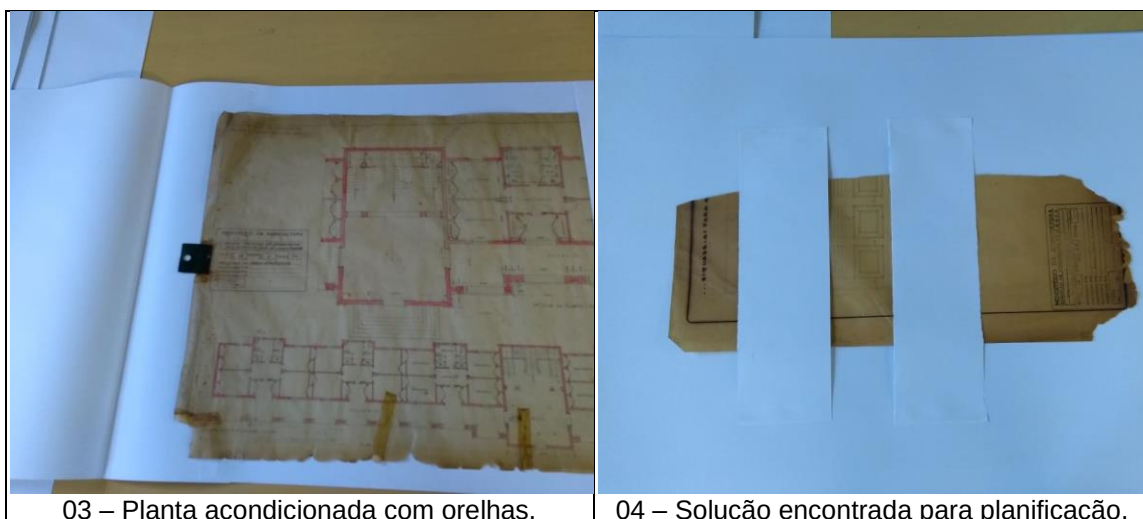
01 – Embalagem de acondicionamento simples.

02 – Embalagem com 2 abas, tipo pôster.

Figura16: Exemplos das 60 plantas que foram reacondicionadas adequadamente na horizontal. Fotos: Jéssica Gomes, 2018.

Na Figura 16 observa-se plantas em estado de conservação irregular, com rasgos, fitas adesivas, orelhas, sujidades, perda de suporte, oxidação entre outros danos. Estima-se que 90% do acervo precisa de tratamento. Como foi mencionado anteriormente, 60% das plantas se encontram enroladas, 30% encontram acondicionadas na vertical e 10% acondicionadas na horizontal. Estes dados foram obtidos por meio do inventário realizado.

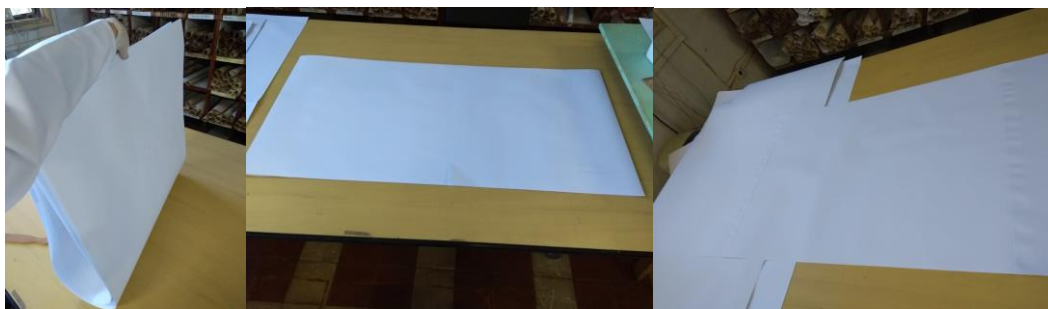
Figura20: Processo de confecção dos invólucros e transporte das plantas. Fotos: Jéssica Gomes, 2019.

O ideal seria um papel com uma gramatura maior como o *filifold documenta* 300 g/m<sup>2</sup>, acompanhado de uma base feita com polionda para os projetos com uma extensão considerável. Isso facilitaria a locomoção das plantas da mesa de trabalho para o armazenamento. Outra sugestão para locomoção é uma placa de vidro, como foi utilizado em alguns casos no acondicionamento do arquivo 05. Como não havia polionda, nos projetos com embalagens maiores, a locomoção era feita juntando as extremidades com as duas mãos (Figura 20)<sup>29</sup> e levando até o local de guarda. Chegando no local de guarda, as extremidades se separavam e a embalagem era acondicionada horizontalmente.

<sup>29</sup>Na foto aparece apenas uma mão porque a outra estava sendo utilizada para o registro fotográfico. Deve ser registrado que só existe um único técnico para atender as demandas da Reserva Técnica e Laboratório. Isso impossibilita o transporte das plantas por duas pessoas.

O agente de colagem foi a cola Carboxil Metil Celulose – CMC<sup>30</sup>. Ele foi utilizado para unir os papeis na confecção de embalagens maiores (Figura 20), sendo que as emendas foram feitas nas bordas com uma marcação de 3cm de largura das mesmas.

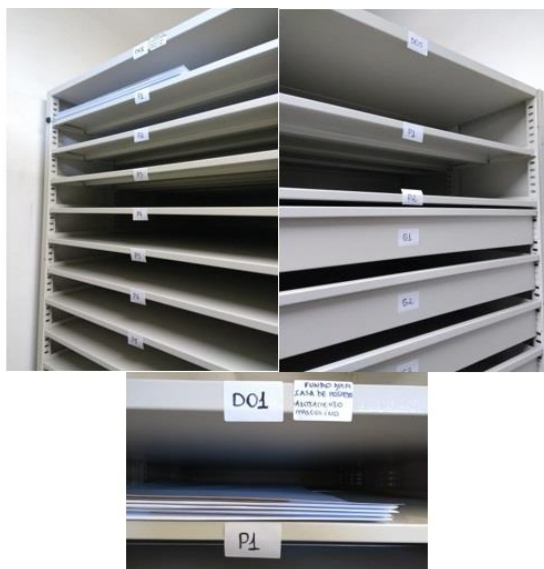
Figura 21: Mapoteca Deslizante do LabDoc com identificação nas gavetas e prateleiras. Fonte: Jessica Gomes, 2018.
