# **PRESERVAÇÃO DO PATRIMÔNIO AEROESPACIAL BRASILEIRO**

## **Diagnóstico da ocorrência de micro- organismos na aeronave Muniz M-7**

Produto Técnico-Científico apresentado à  
Coordenação do Mestrado Profissional em  
Preservação de Acervos de Ciência e Tecnologia  
para obtenção do grau de Mestre em  
Preservação de Acervos de Ciência e Tecnologia.

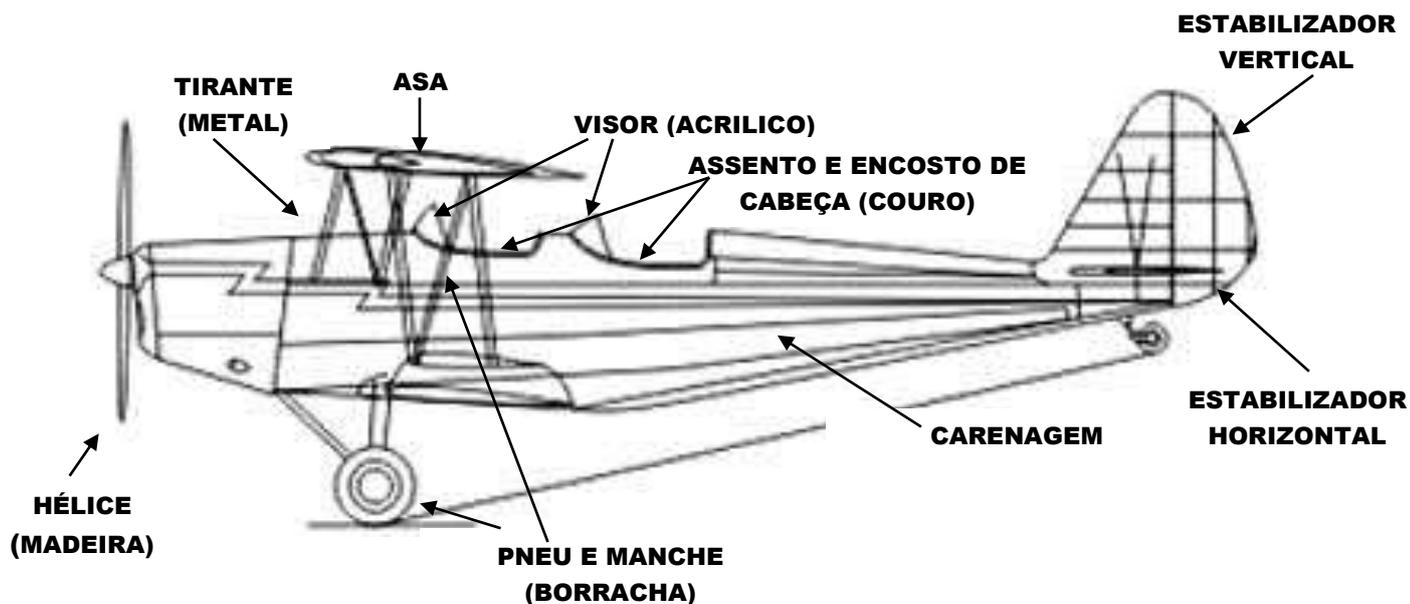
Figura 6 – Esquema de identificação de partes do avião MUNIZ M-7

Apoio de borracha da asa	Material: borracha
Manche (borracha)	Material: borracha
Pneu	Material: borracha
Banco	Material: couro
Encosto de cabeça	Material: couro
Hélice	Material: madeira
Carenagem	Material: tela / verniz dopleer (entelagem)
Estabilizador horizontal	Material: tela / verniz dopleer (entelagem)
Estabilizador horizontal 2	Material: tela / verniz dopleer (entelagem)
Estabilizador vertical	Material: tela / verniz dopleer (entelagem)
Tela (parte interior)	Material: tela crua
Tiranete	Material: metal
Placa	Material: metal
Placa do painel	Material: metal

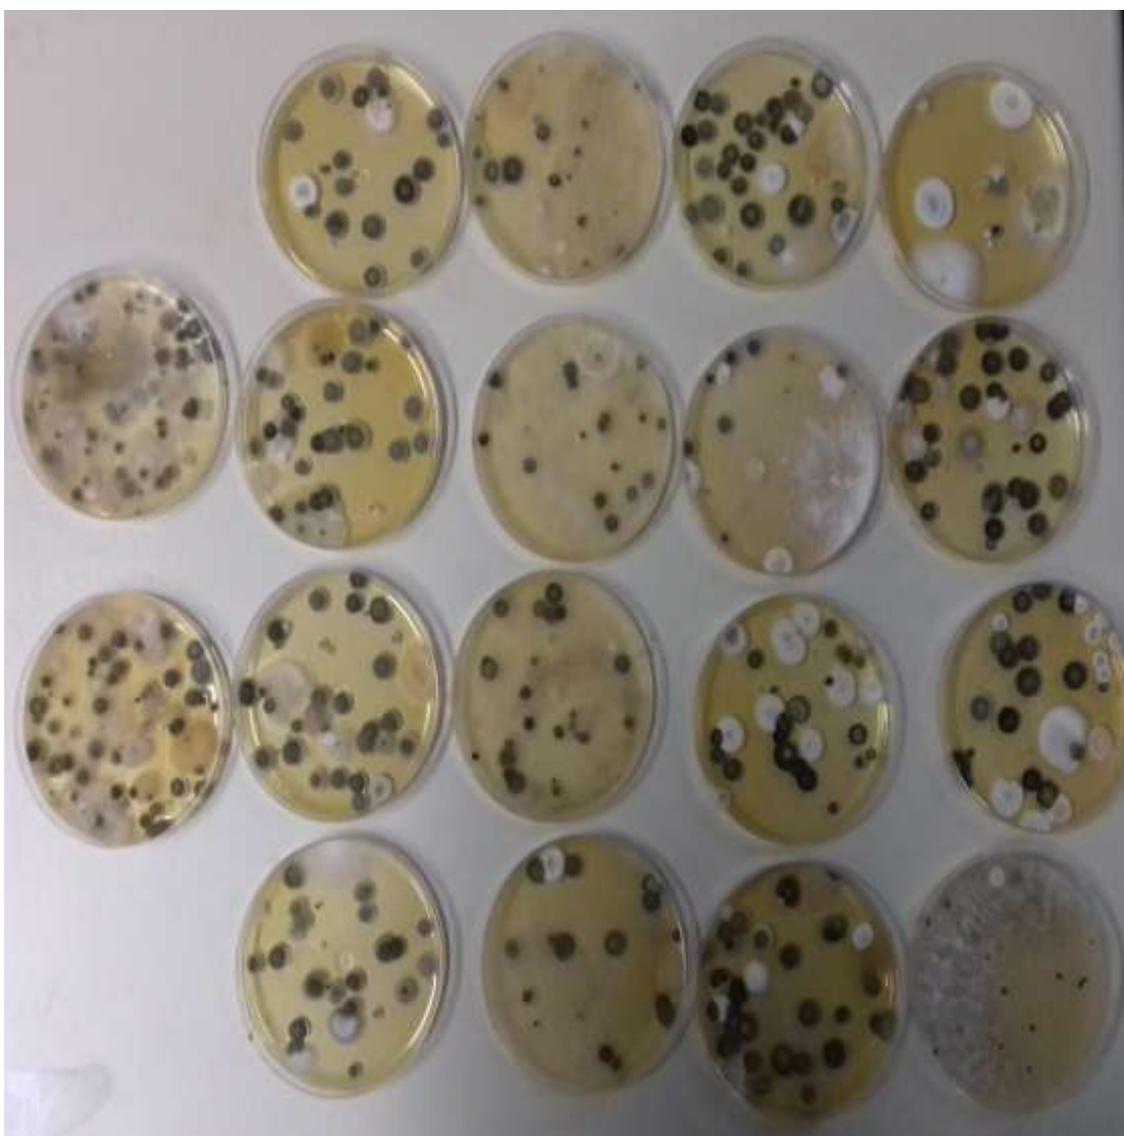
Figura 7 – Proliferação fúngica em vários pontos do ambiente do Salão Velhas Garças, no Museu Aeroespacial, na coleta feita em agosto de 2016.

O que se pode observar foi uma grande proliferação de fungos, em vários pontos do ambiente, de forma homogênea com relação às possíveis espécies fúngicas. Não foram observados pontos onde se pudesse atribuir uma maior ou menor ocorrência fúngica, o que deve ser explicado por conta da homogeneidade de ocorrência e distribuição, conforme ilustrado nas placas. Pode-se observar o crescimento de fungos escuros, provavelmente fungos dematiáceos, produtores de melanina.

A Figura 6 apresenta os resultados do monitoramento microbiológico do ar, no Salão Velhas Garças, ambiente onde o avião Muniz M-7 encontra-se em exposição, no dia 15 de agosto de 2016.

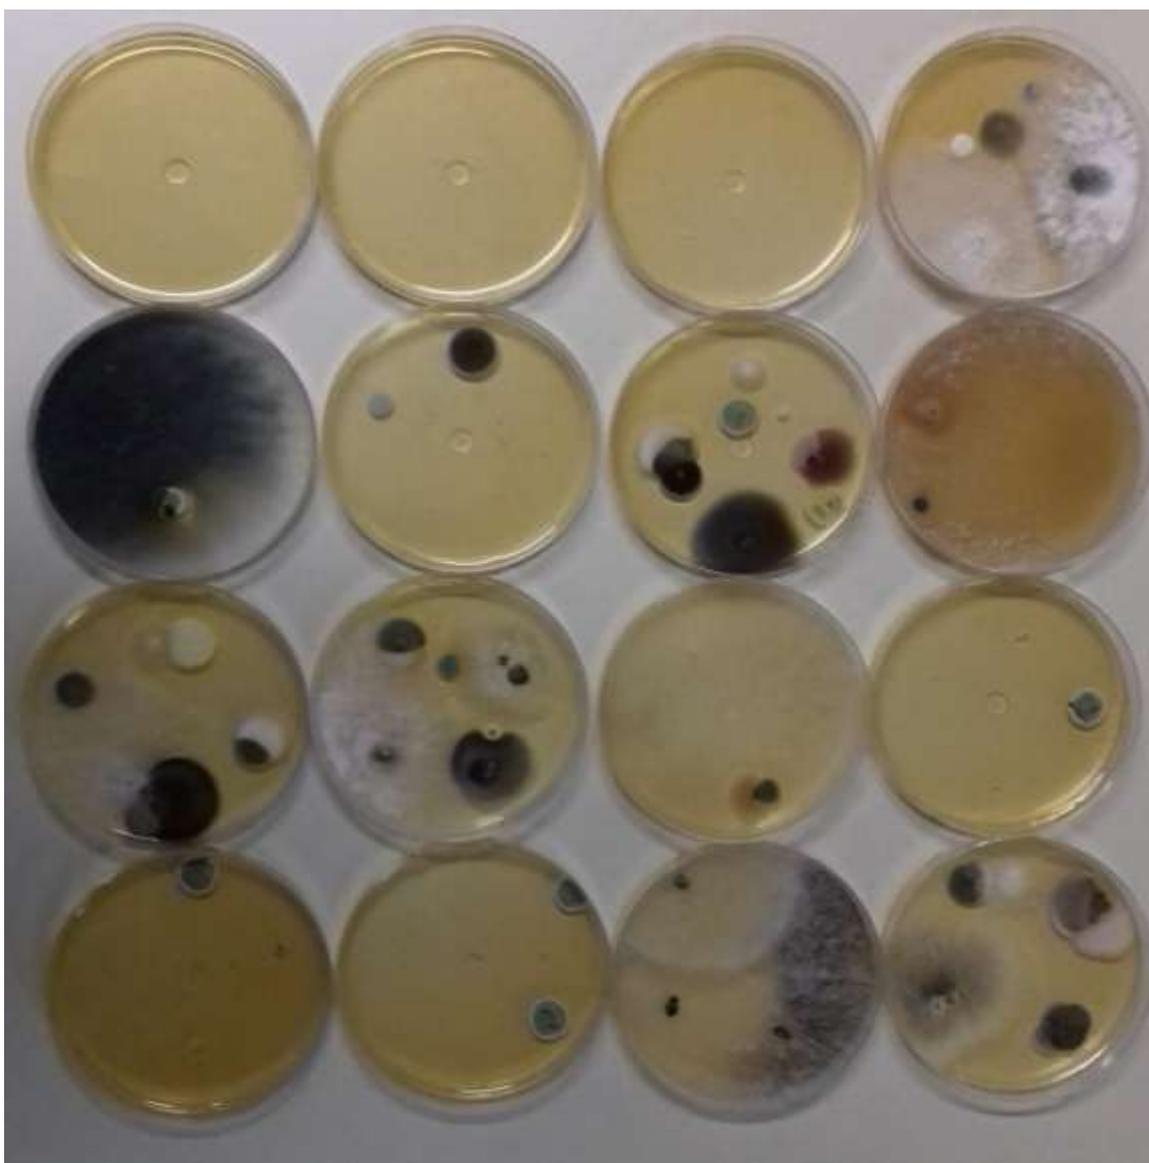
Figura 8 – Proliferação fúngica em vários pontos de coleta no avião Muniz M-7, no Museu Aeroespacial, na coleta feita em agosto de 2016.

O que se pode observar é uma ocorrência fúngica consideravelmente inferior em comparação com o ambiente de guarda, no entanto, aparentemente com as

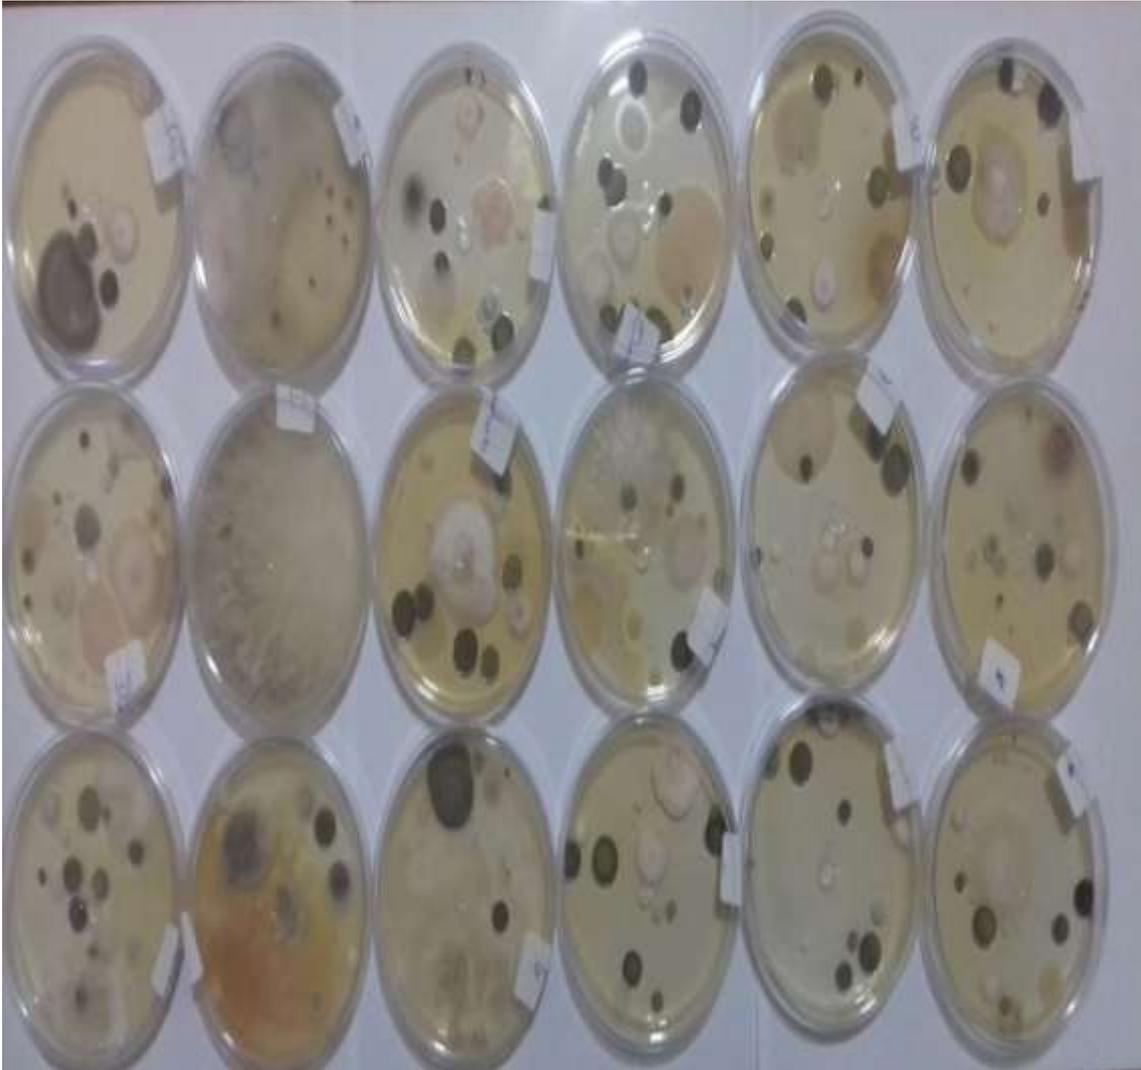
Figura 9 – Proliferação fúngica em vários pontos do ambiente do Salão Velhas Garças, no Museu Aeroespacial, na coleta feita em outubro de 2016.

O que se pode observar é uma aparente incidência fúngica inferior à encontrada no entorno da aeronave Muniz M-7. Pode-se claramente observar que os mesmos tipos de colônias fúngicas também foram encontrados nesse ponto da sala, no entanto, numa quantidade inferior. A localização exata do NIEUPORT 21E1 (Figura 10) e sua relação com correntes de ar pode ser a explicação para essa diferenciação.

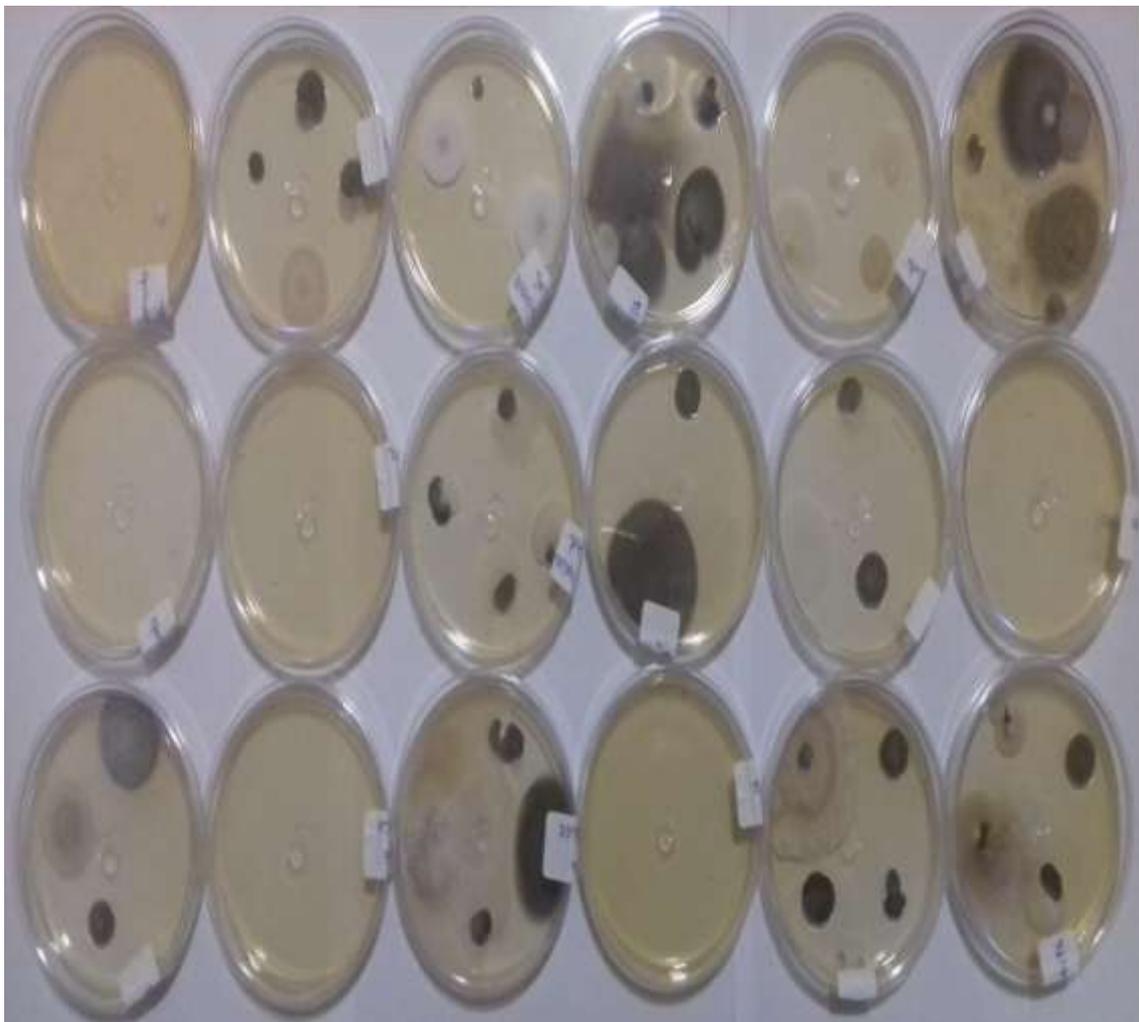
Figura 11 – Proliferação fúngica em vários pontos de coleta no avião NIEUPORT 21E1, no Museu Aeroespacial, na coleta feita em outubro de 2016.

Esse tipo de contaminação cruzada, na maioria das vezes, não pode ser controlada, sendo comum em áreas de guarda de objetos museológicos abertos ou com ventilação direta, sem climatização e controle.

Mais uma vez, a ocorrência das colônias fúngicas no avião NIEUPORT 21E1 (Figura 11) também indicou uma menor incidência de contaminação (Tabela 2), corroborando o fato de que a contaminação de partes selecionadas deste avião, também tem relação direta com a ocorrência fúngica de espécies no ar.

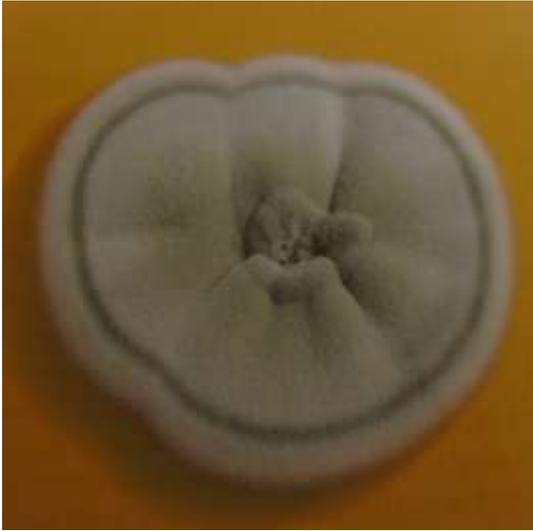
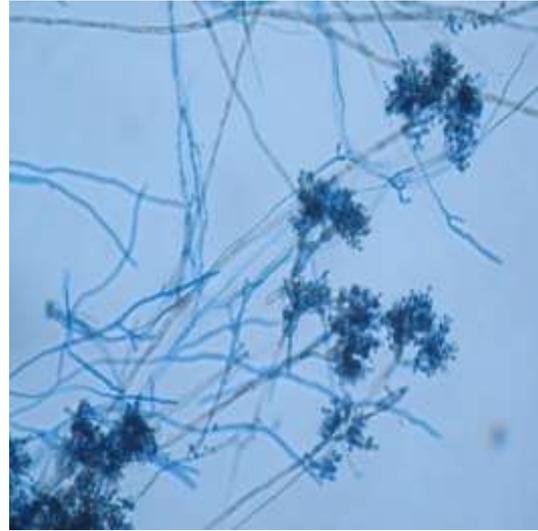
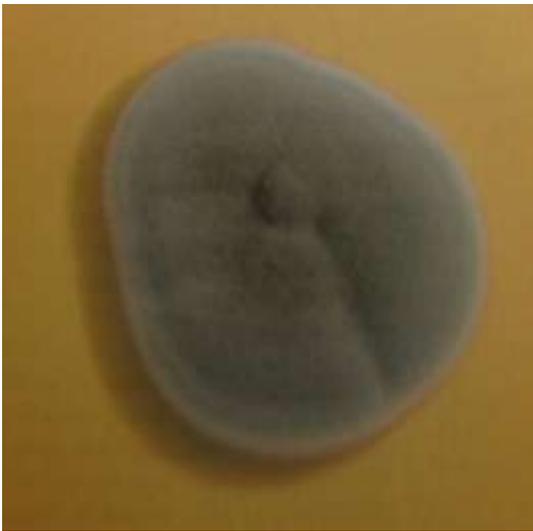
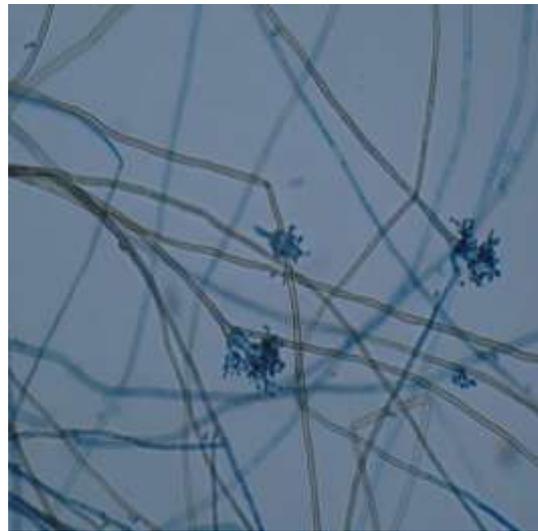
Figura 12a – Isolados purificados de *Cladosporium* sp., no hangar de guarda da aeronave Muniz M-7 e da própria aeronave. À esquerda, imagem da cultura purificada e à direita imagem microscópica (aumento 400x).

A ocorrência predominante desse grupo de fungos dematiáceos foi confirmada pela observação de sua ocorrência tanto no ar, quanto em partes selecionadas do Muniz M-7. A Figura 12 (a e b) ilustra a imagem do plaqueamento purificado de 4 isolados de *Cladosporium* sp., um dos principais representantes do grupo, bem como suas observações microscópicas.

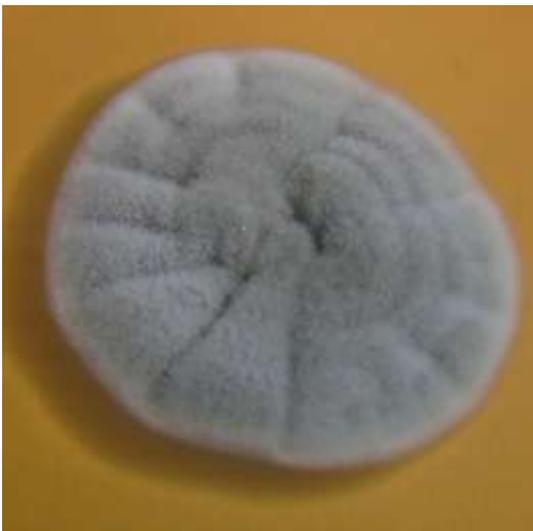
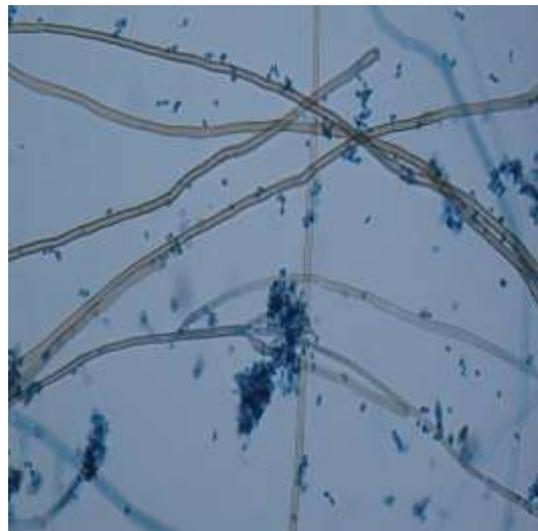
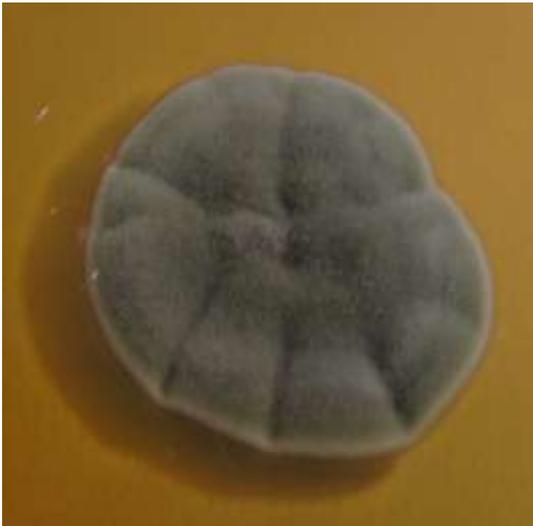
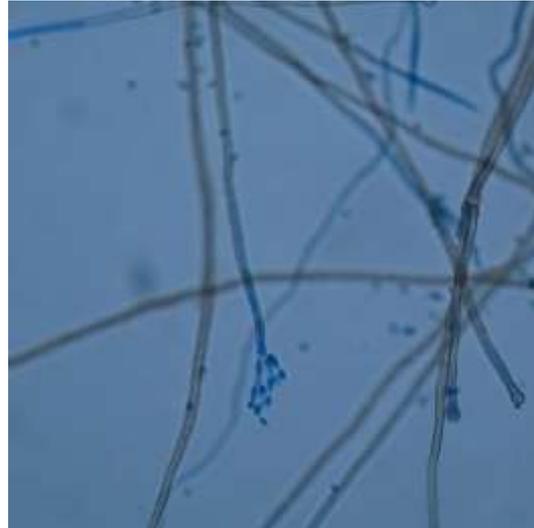
Figura 12b – Isolados purificados de *Cladosporium* sp., no hangar de guarda da aeronave Muniz M-7 e da própria aeronave. À esquerda, imagem da cultura purificada e à direita imagem microscópica (aumento 400x).

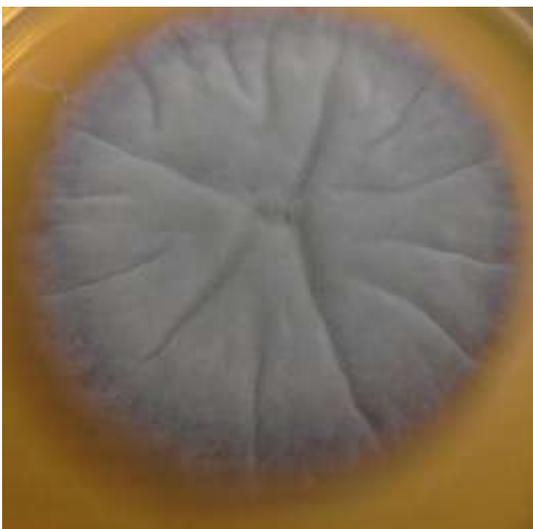
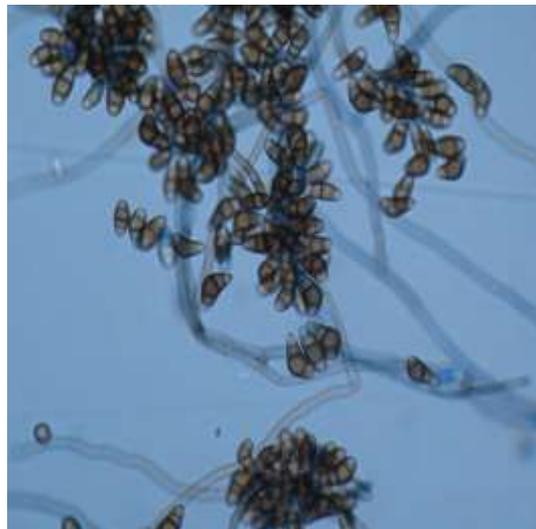
Figura 13 – Isolado purificado de *Curvularia* sp., no hangar de guarda da aeronave Muniz M-7. À esquerda, imagem da cultura purificada e à direita imagem microscópica (aumento 400x).

Um segundo representante do grupo também foi encontrado no ambiente de guarda do Muniz M-7, o fungo *Curvularia* sp., que também pode ser isolado, purificado e observado microscopicamente (Figura 13).

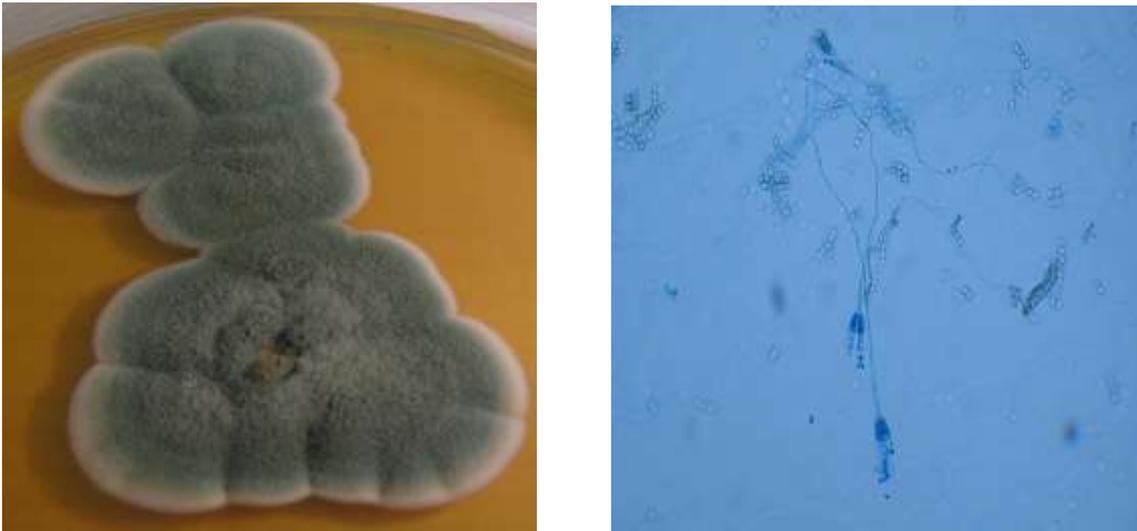
Figura 14 – Isolado purificado de *Penicillium* sp., na aeronave Muniz M-7. À esquerda, imagem da cultura purificada e à direita imagem microscópica (aumento 400x).

Além do grupo dos fungos dematiáceos, foram também isolados fungos dos gêneros *Penicillium* e *Nigrospora*, ambos fungos cosmopolitas, comuns na região do Rio de Janeiro, e com alto potencial proteolítico, ou seja, fungos capazes de utilizar os componentes materiais da aeronave Muniz M-7 como fonte nutricional (celulose da madeira, proteínas das partes em couro) se as condições de temperatura e umidade relativa assim o favorecerem (Figuras 14 e 15).

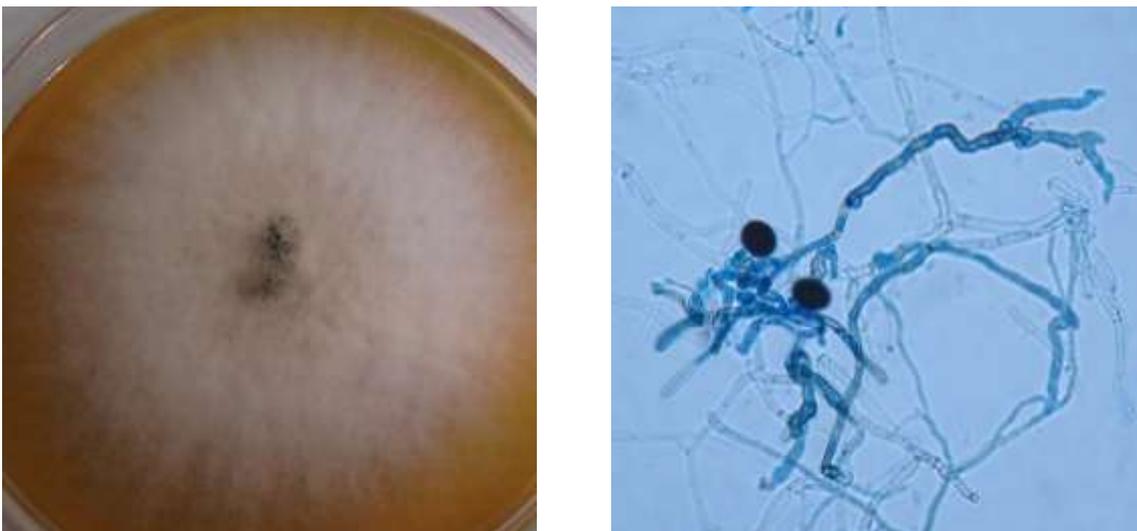
Figura 15 – Isolado purificado de *Nigrospora* sp., na aeronave Muniz M-7. À esquerda, imagem da cultura purificada e à direita imagem microscópica (aumento 400x).

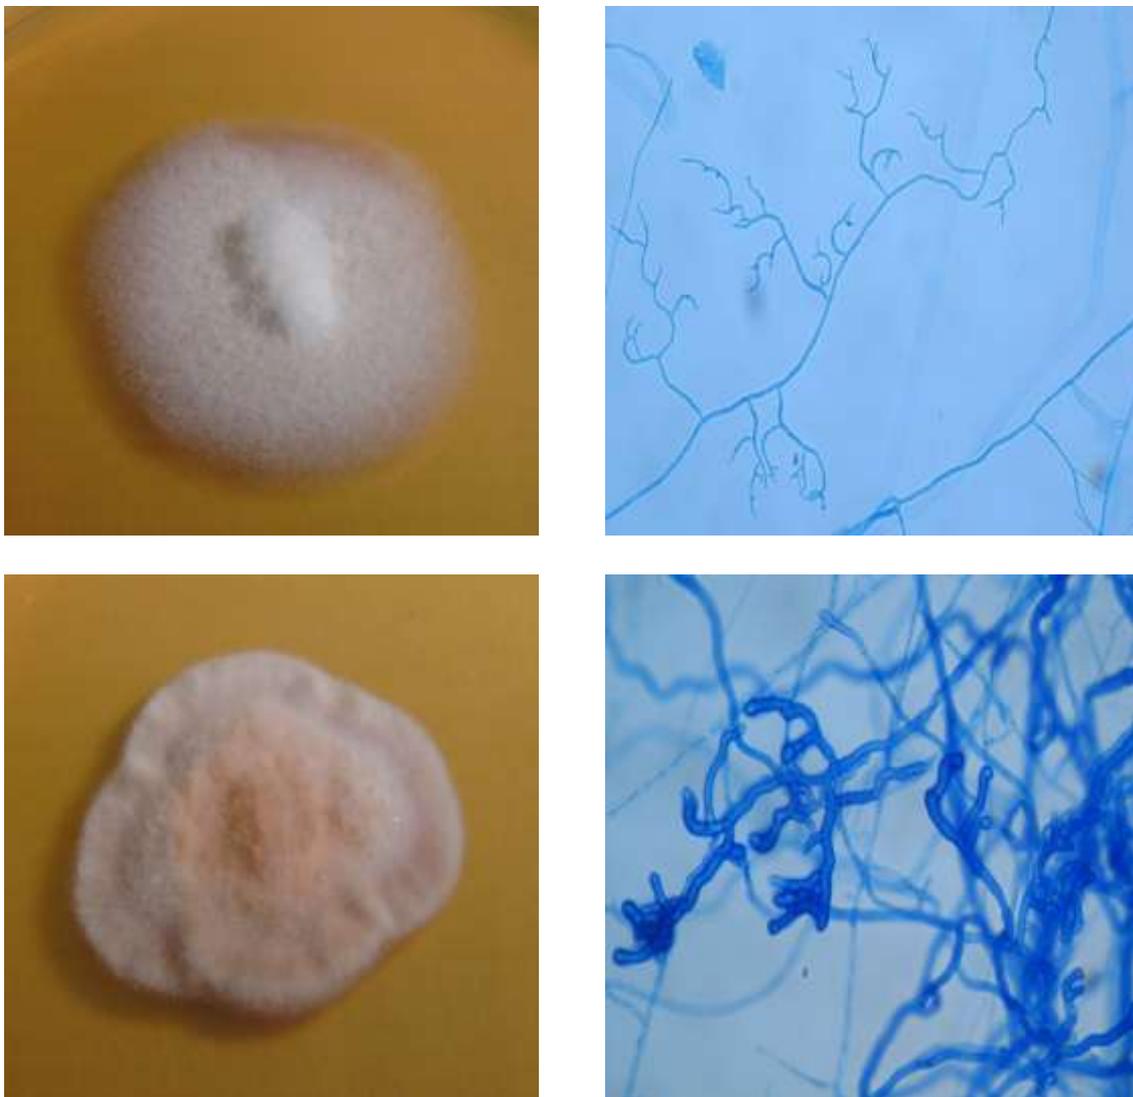
Figura 16a – Isolados purificados do filo Basidiomycota., no hangar de guarda da aeronave Muniz M-7 e da própria aeronave. À esquerda, imagem da cultura purificada e à direita imagem microscópica (aumento 400x).

Curiosamente foram encontrados também nos dois ambientes dos hangares e em partes das duas aeronaves, fungos do filo Basidiomycota, onde no Brasil estima-se a ocorrência de mais de 9000 espécies, o que torna a sua possível identificação difícil e de importância questionável no escopo do presente trabalho. Inclusive a ocorrência de leveduras (fungos não-filamentosos) também é reportada para este filo, e também foi encontrada no ambiente de guarda da aeronave, bem como na sua área de guarda. Sua associação com a pigmentação clara e rosácea, típica desse filo, que se caracteriza por sua natureza decompositora e importante no ciclo do carbono e nitrogênio na natureza. Dessa forma, tornam-se potencialmente decompositores dos materiais constitutivos da aeronave, representando potencial ameaça ao acervo exposto (Figura 16 a e b).

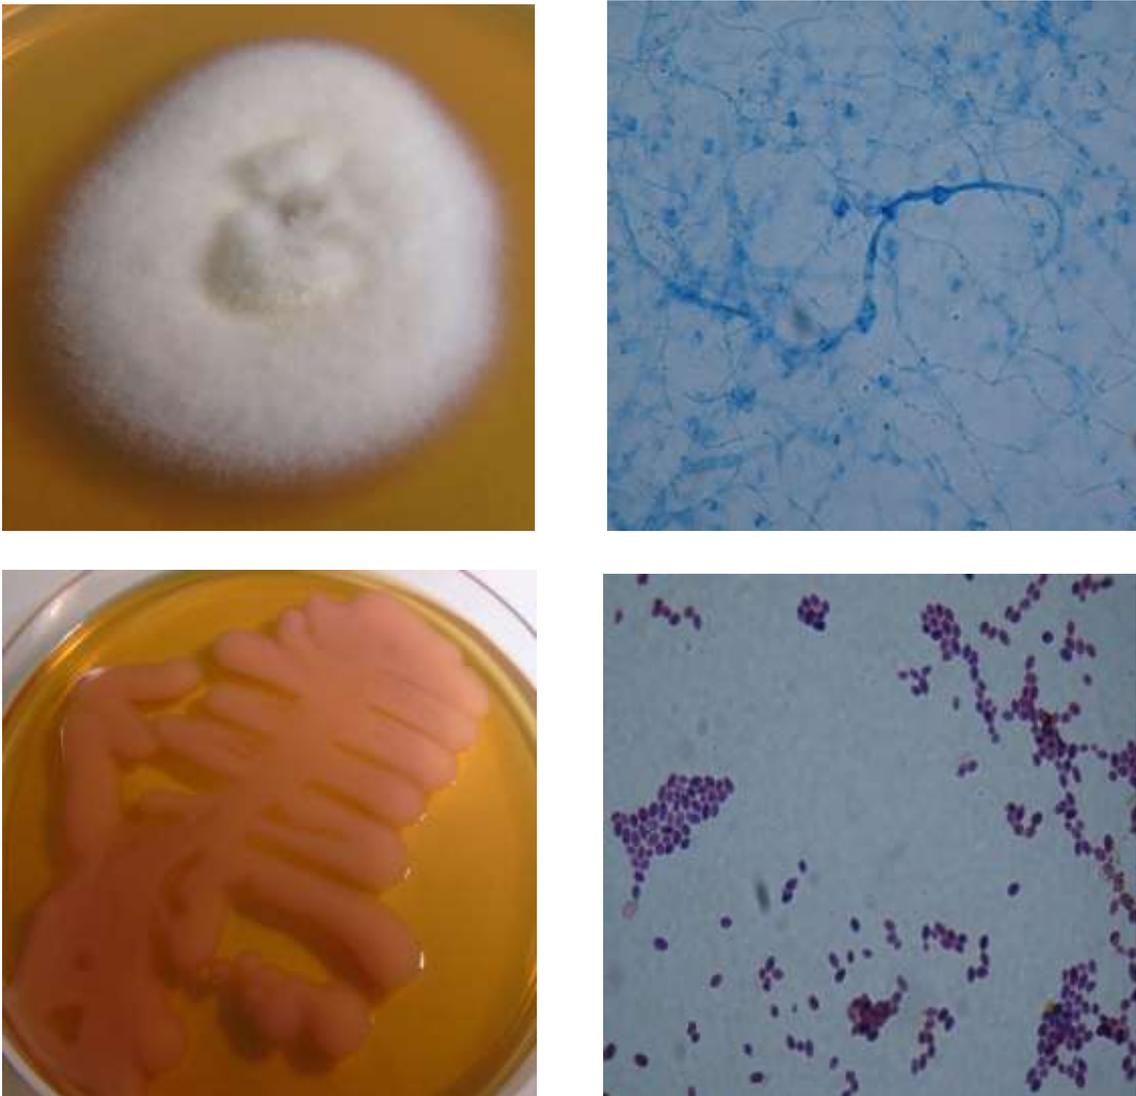
Figura 16b – Isolados purificados do filo Basidiomycota., no hangar de guarda da aeronave Muniz M-7 e da própria aeronave. À esquerda, imagem da cultura purificada e à direita imagem microscópica (aumento 400x). No conjunto inferior, imagem da levedura, fungo de natureza não filamentosa.

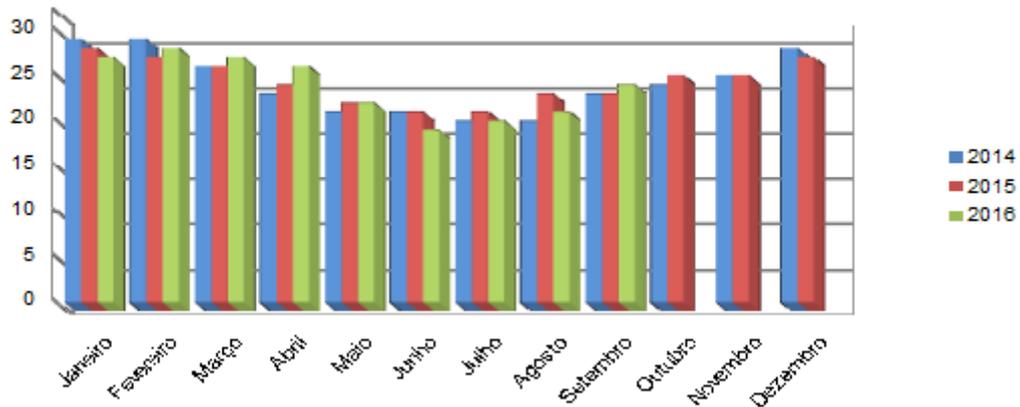
O gráfico a seguir (figura 17) apresenta a variação da média de temperatura ao longo dos anos de 2014 a 2016. Evidenciando que, além da notória de oscilação, que os índices de temperatura se mantiveram acima de 20° C ao longo de todo o período. Evidenciando um panorama alarmante, porquanto, como citado anteriormente os fungos podem crescer num amplo intervalo de temperatura (0° a 62°C, estando a temperatura ótima entre 22° e 30° C).

Figura 17 – Gráfico da variação da média de temperatura no período de janeiro de 2014 à setembro de 2016

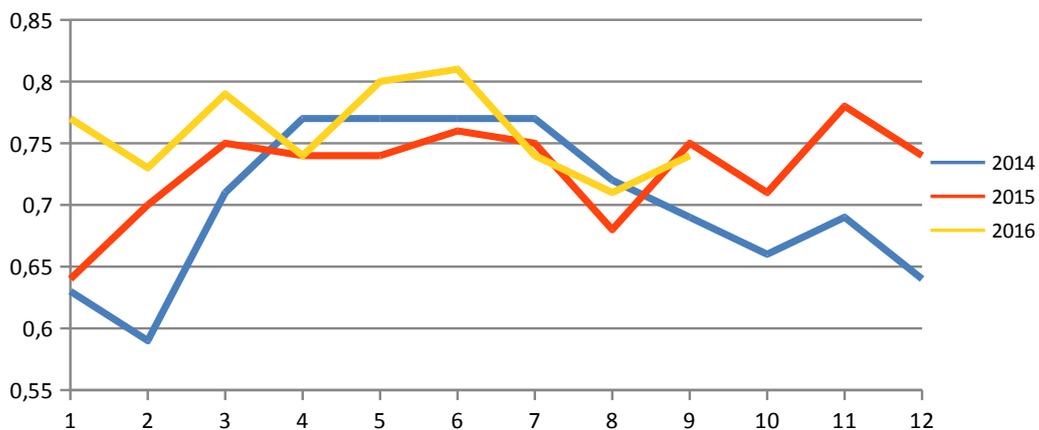
Quanto à umidade relativa do ar, os índices apresentados são preocupantes, sendo registrados entre 59% e 81% (Figura 18). Considerando que os principais danos causados ao acervo são decorrentes de oscilações bruscas de temperatura e umidade e tendo em vista que além da proliferação de colônias microbianas, esta variação compromete a estrutura física do acervo, devido à dilatação e retração relacionada à capacidade higroscópica dos objetos.

Figura 18 – Gráfico da variação da média de umidade relativa do ar no período de janeiro de 2014 à setembro de 2016

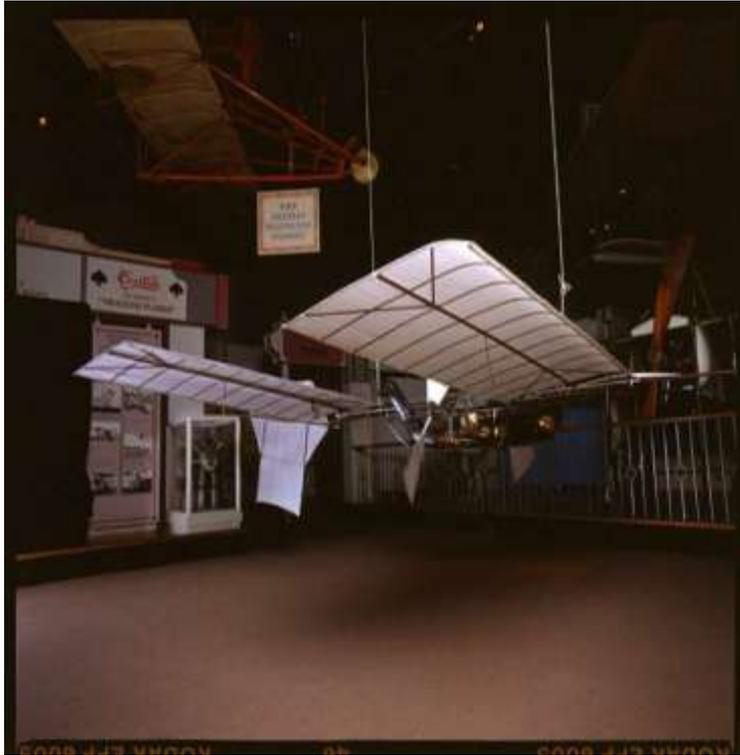
Figura 19a – Aeronave Langley Aerodrom Number 5 (1891) – Estrutura de metal e asas de madeira cobertas com tecido de seda.  
Fonte: <https://airandspace.si.edu/collection-objects/langley-aerodrome-number-5>

Alguns exemplos de aeronaves, sua composição material e visão espacial da área de guarda, são apresentados na Figura 19 (a-d).

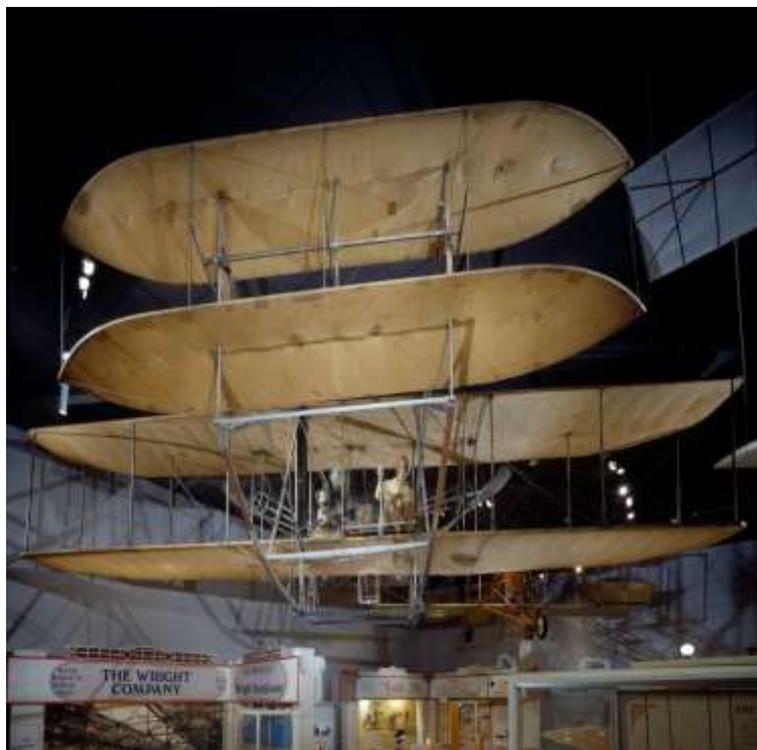
Figura 19b – Aeronave Wright Military Flyer (1909) – Estrutura de madeira e tecido, sendo o primeiro avião militar em operação.

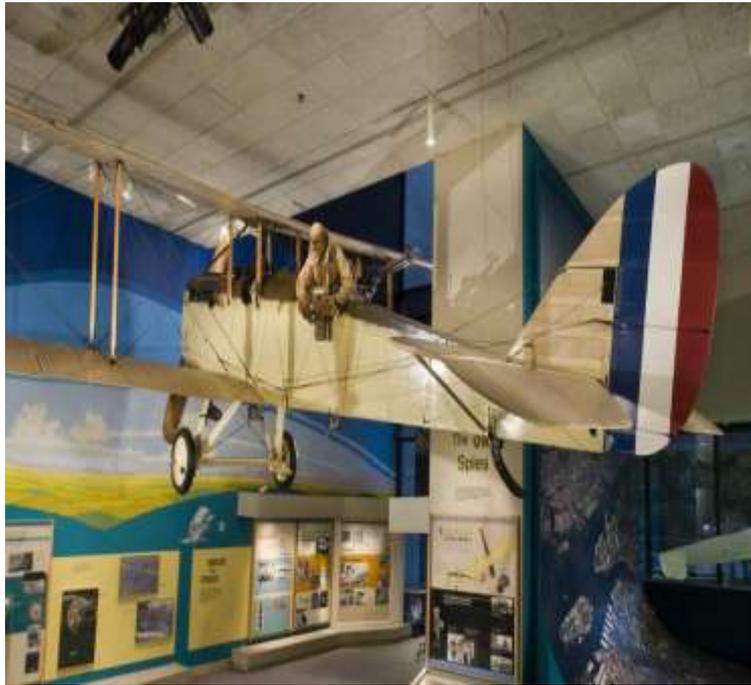
Figura 19c – Aeronave De Havilland DH-4 (1917) – Avião militar em estrutura de madeira.

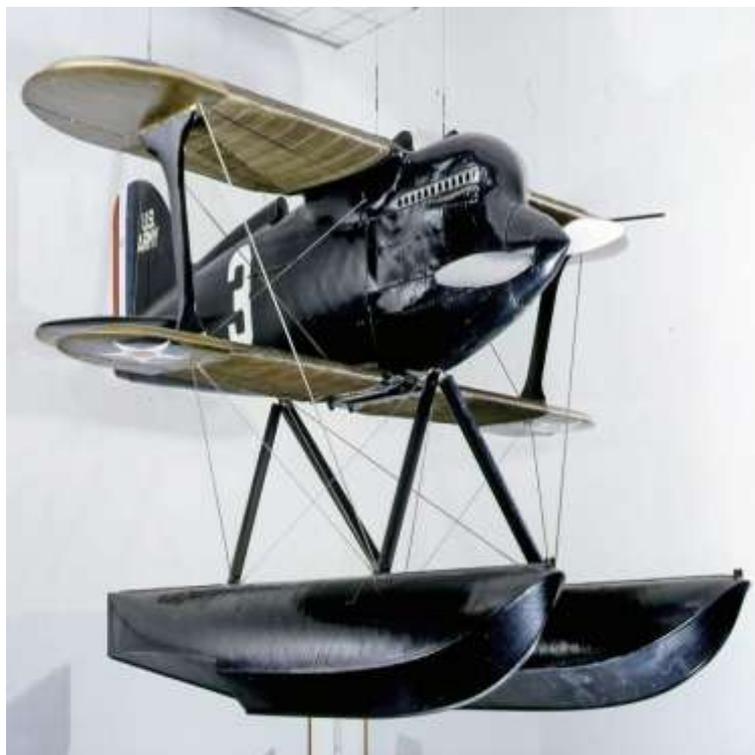
Figura 19d – Aeronave Curtiss R3C-2 – Avião militar em estrutura de metal e madeira.

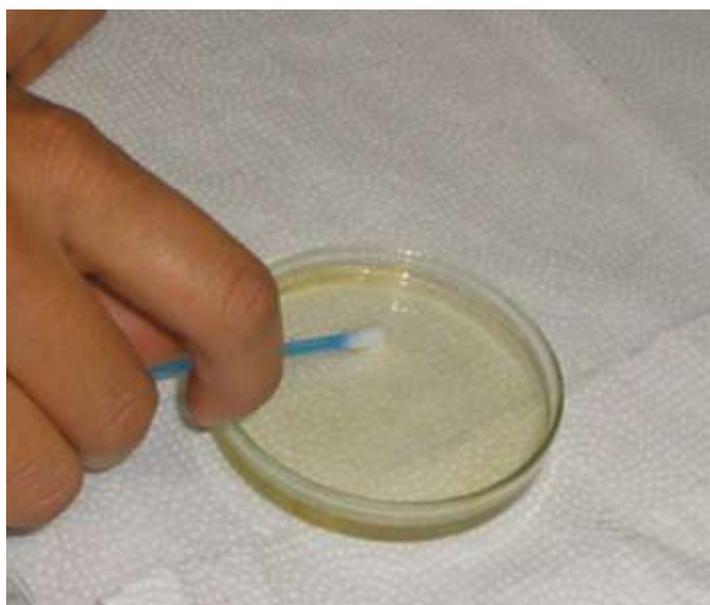
Para a coleta das amostras em partes do acervo selecionado, placas de Petri devem ser abertas próximo das peças, as quais serão levemente contactadas através de *swabs*, após o contato, os *swabs* são esfregados em quatro pontos das placas contendo o meio nutriente (Figura 20). As placas de Petri devem ser devidamente identificadas e as informações referentes às coletas devem ser tabuladas. Em seguida, este material será acondicionado em tubos de ensaios contendo 9 mL de solução salina para avaliação microbiológica.

Figura 21 – Contato do *swab* nas placa de Petri com meio de cultura

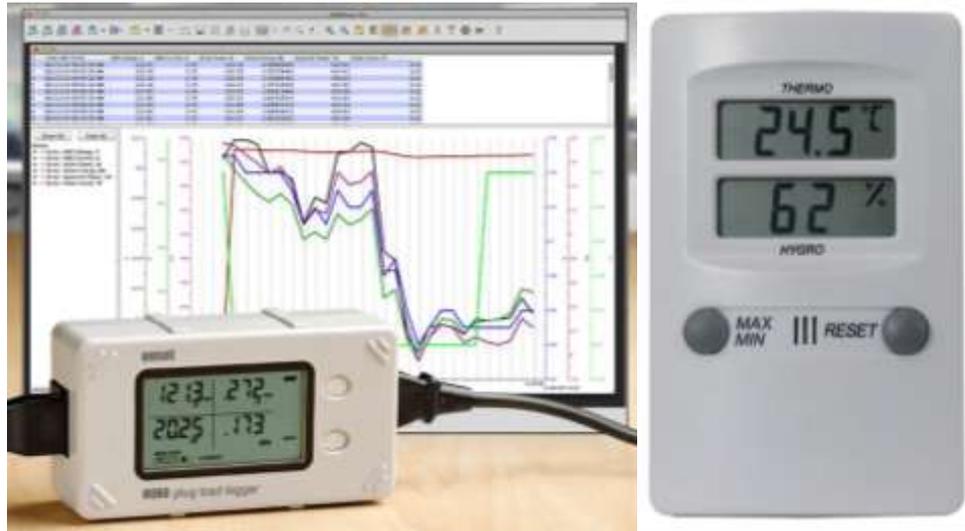
Para compreender as possíveis causas da incidência de micro-organismos na área de guarda e/ou no acervo recomenda-se o registro e processamento dos dados climatológicos (índices de temperatura e umidade relativa do ar), utilizando para tanto aparelhos como datalogger (Figura 22a), que registram e tabelam os dados automaticamente, ou termohigrômetros (Figura 22b), com os quais o profissional faz a transcrição manualmente.

Figura 22 a e b – Datalogger e termohigrometro
