| Restauração do pavilhão, cúpula metálica e luneta equatorial de 32 cm – conjunto arquitetônico do Museu de Astronomia e Ciências Afins - MAST | 273 | CONSERVAÇÃO E RESTAURAÇÃO |
| Marcus Granato, Jusselma D. de Brito, Cristiane Suzuki | | |

| Restoration of Pavilion, Metal Dome and 32cm Equatorial Telescope - Astronomy and Related Sciences Museum (MAST) Architectural Complex | 273 | CONSERVATION AND RESTOURATION |

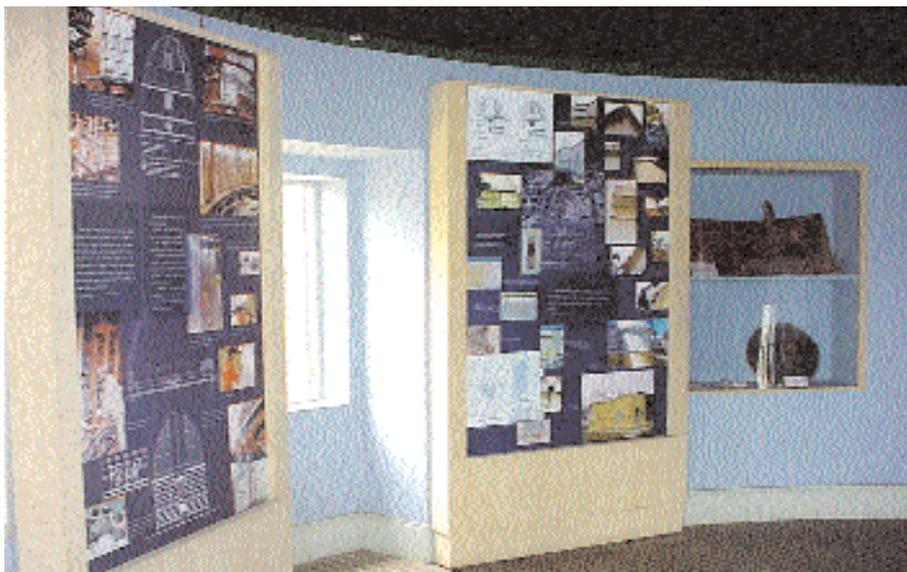
Figura 10 – Imagem com algumas das vitrinas utilizadas na exposição dentro do salão do instrumento do pavilhão (MAST, Arquivo Iconográfico, foto Durval C. Reis).

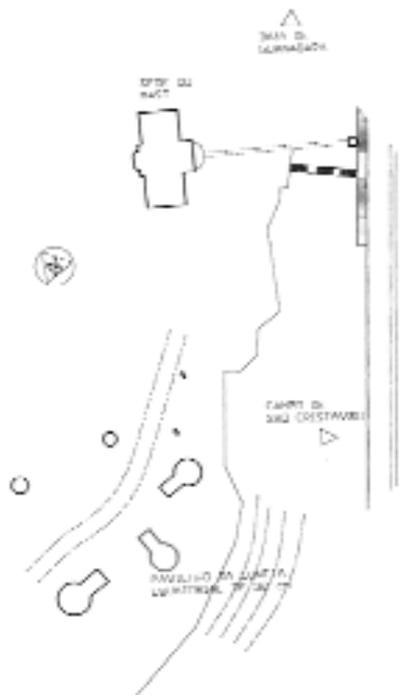
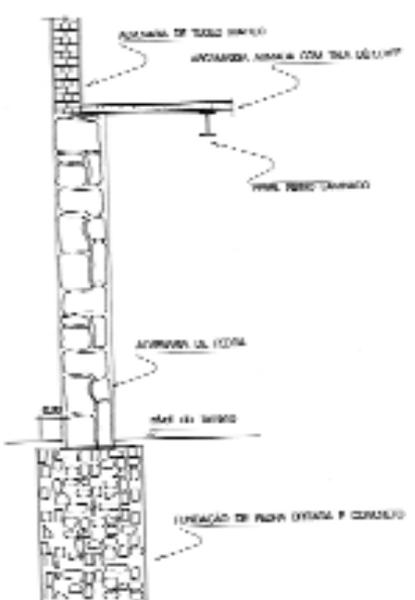
| DADOS GERAIS | | |
|--|---|---|
| ESQUEMA DE DISTRIBUIÇÃO DE FACHADAS E ORIENTAÇÃO / RELAÇÕES COM O ENTORNO | | DESCRIÇÃO DO SISTEMA CONSTRUTIVO |

| DADOS GERAIS | | |
|--|---|---|
| | | <p>ESTRUTURA EM MURROS AUTOPORTANTES DE TUDO MACIÇO E PÉDRA. FUNDAÇÃO CONTÍNUA EM PEDRA ASSENTADA COM ARGAMASSA DE CIMENTO. LAJE DE COBERTURA DO VESTÍBULO E DE PISO DA SALA DO INSTRUMENTO EM CONCRETO ARMADO COM TELA METÁLICA, SUSTENTADA POR VIGAS EM FERRO LAMINADO. COBERTURA METÁLICA MÓVEL SUSTENTADA POR ESTRUTURA MISTA DE FERRO E MADEIRA.</p> |
